SCHEDA N.

C.C. LISIGNAGO P.ED. .213

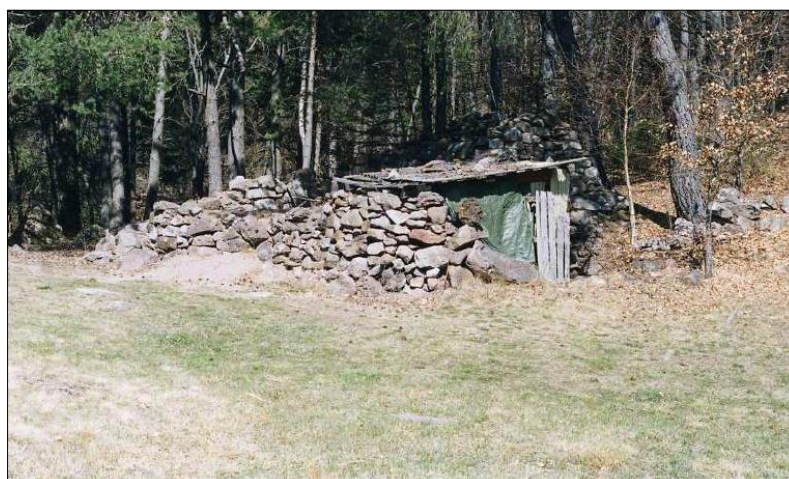
## IMMAGINE FOTOGRAFICA

| 3 | GRADO DI UTILIZZO | | COSTANTE | | SALTUARIO | | ABBANDONO | ■ | IN ROVINA |
| 6 | STATO DI CONSERVAZIONE | | BUONO | | DISCRETO | ■ | CATTIVO | | |

| 13 | MODALITÀ D'INTERVENTO | | NESSUN INTERVENTO | | RISANAMENTO CONSERVATIVO | | RISTRUTTURAZIONE | ■ | RICOSTRUZIONI |
