SCHEDA N.

C.C. LISIGNAGO P.ED. 195

T2

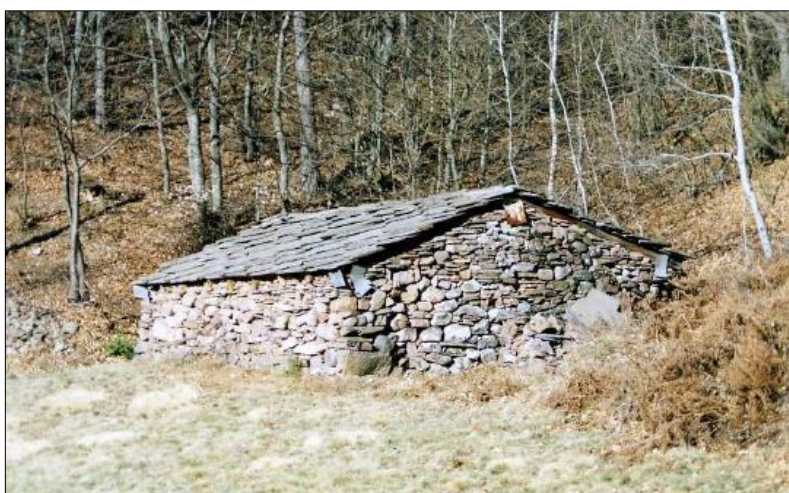
## IMMAGINE FOTOGRAFICA

| 3 | GRADO DI UTILIZZO | | COSTANTE | | SALTUARIO | ■ | ABBANDONO | | IN ROVINA |
| 6 | STATO DI CONSERVAZIONE | | BUONO | ■ | DISCRETO | | CATTIVO | | |

| 13 | MODALITÀ D'INTERVENTO | | NESSUN INTERVENTO | ■ | RISANAMENTO CONSERVATIVO | | RISTRUTTURAZIONE | | RICOSTRUZIONE |
| 14 | Ogni intervento sia rispettoso dell'antistante area umida (biotopo). | | | | | | | | |
