LOCALIZZAZIONE

C.C. LISIGNAGO P.ED. .212

CATEGORIA TIPOLOGICA

MODALITA' D'INTERVENTO

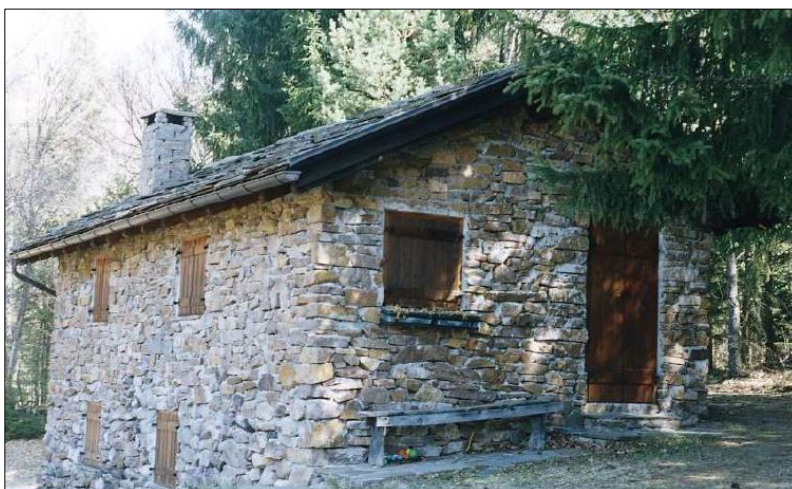
IMMAGINE FOTOGRAFICA

| 6 | STATO DI CONSERVAZIONE | ■ | BUONO | | DISCRETO | | CATTIVO | | |

| 13 | MODALITÀ D'INTERVENTO | | NESSUN INTERVENTO | | RISANAMENTO CONSERVATIVO | ■ | RISTRUTTURAZIONE | | RICOSTRUZIONE |
