SCHEDA N.

C.C. LISIGNAGO P.ED. .350

T4

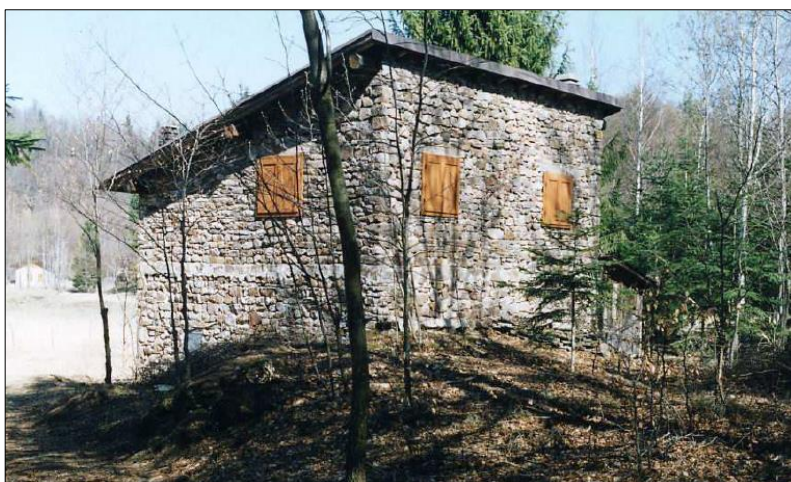
## IMMAGINE FOTOGRAFICA

| 5 | TIPOLOGIA ARCHITETTONICA | | ORIGINALE | | MODIFICATA | ■ | TRASFORMATA | | ALTERATA |
| 6 | STATO DI CONSERVAZIONE | | BUONO | ■ | DISCRETO | | CATTIVO | | |

| 13 | MODALITÀ D'INTERVENTO | | NESSUN INTERVENTO | | RISANAMENTO CONSERVATIVO | ■ | RISTRUTTURAZIONE | | RICOSTRUZIONE |
