SCHEDA N.

C.C. LISIGNAGO P.ED. .228

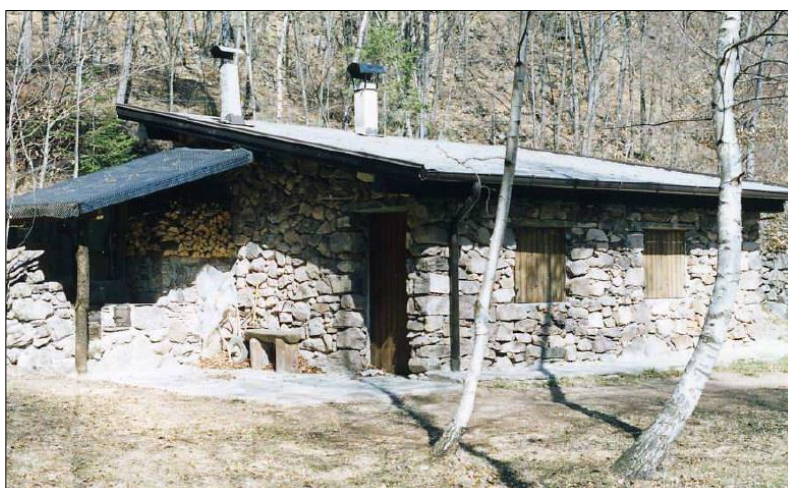
## IMMAGINE FOTOGRAFICA

| 6 | STATO DI CONSERVAZIONE | ■ | BUONO | | DISCRETO | | CATTIVO | | |

| 14 | Copertura in guaina ardesiata da sostituire secondo gli Schemi degli interventi di recupero. | | | | | | | | |

| 13 | MODALITÀ D'INTERVENTO | | NESSUN INTERVENTO | | RISANAMENTO CONSERVATIVO | ■ | RISTRUTTURAZIONE | | RICOSTRUZIONI |
