SCHEDA N.

C.C. LISIGNAGO P.ED. .389

T1

E

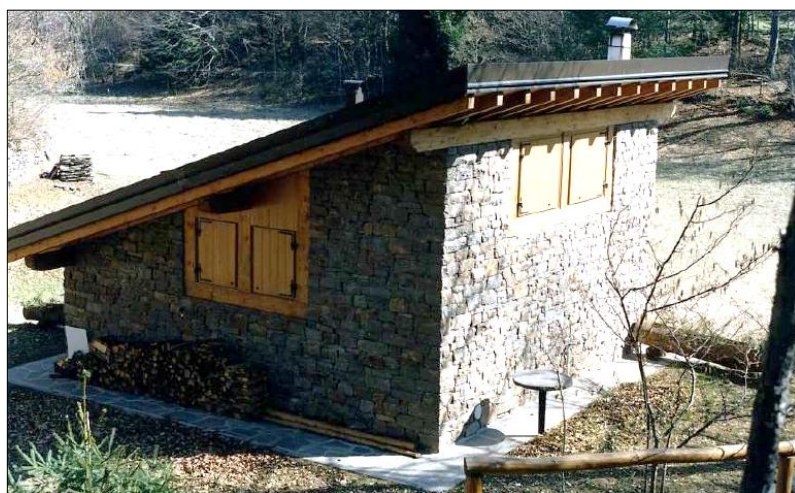
## IMMAGINE FOTOGRAFICA

| 6 | STATO DI CONSERVAZIONE | ■ | BUONO | | DISCRETO | | CATTIVO | | |

| 13 | MODALITÀ D'INTERVENTO | | NESSUN INTERVENTO | | RISANAMENTO CONSERVATIVO | ■ | RISTRUTTURAZIONE | | RICOSTRUZIONE |
