SCHEDA N.

C.C. LISIGNAGO P.ED. .278

**T1**

**C**

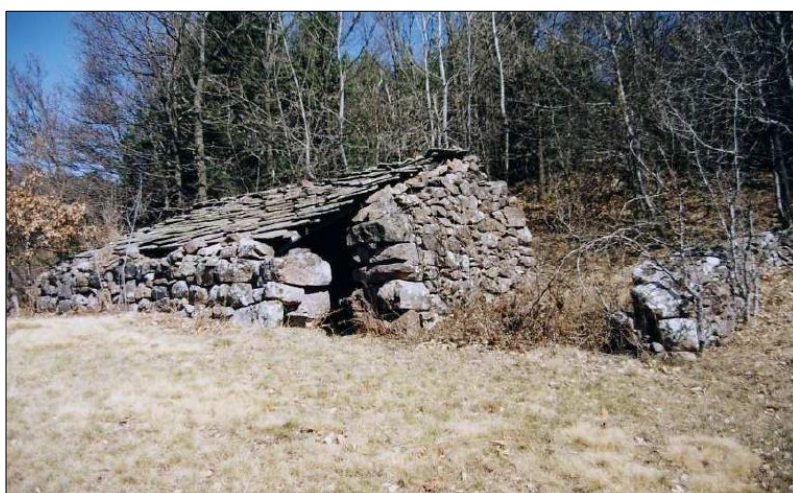
## IMMAGINE FOTOGRAFICA

| 3 | GRADO DI UTILIZZO | | COSTANTE | | SALTUARIO | ■ | ABBANDONO | | IN ROVINA |
| 6 | STATO DI CONSERVAZIONE | | BUONO | | DISCRETO | ■ | CATTIVO | | |

| 13 | MODALITÀ D'INTERVENTO | | NESSUN INTERVENTO | ■ | RISANAMENTO CONSERVATIVO | | RISTRUTTURAZIONE | | RICOSTRUZIONI |
| 14 | In alternativa, restauro del manufatto con i benefici previsti dall'art. 3 comma 3 lettera C | | | | | | | | |
