LOCALIZZAZIONE

C.C. LISIGNAGO P.ED. .223

CATEGORIA TIPOLOGICA**T1****MODALITA' D'INTERVENTO****B****ESTRATTO CARTOGRAFICO**

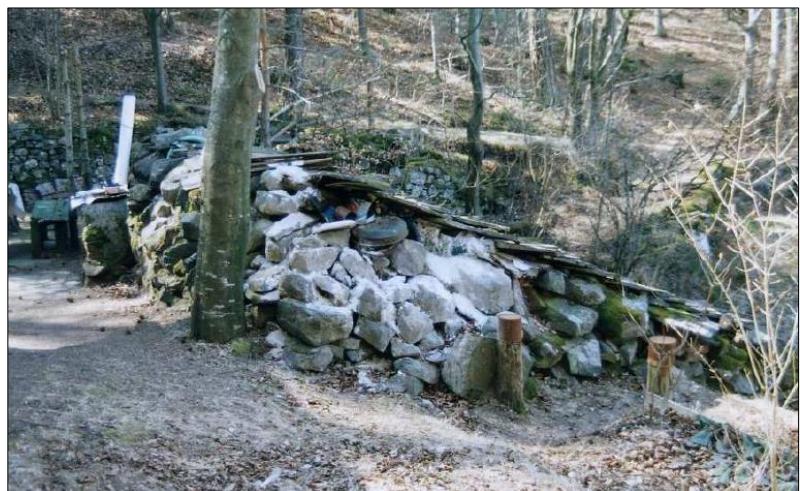
**IMMAGINE FOTOGRAFICA**

NUMERO LIVELLI	<input checked="" type="checkbox"/>	SEMINTERRATO		1 FUORI TERRA		2 FUORI TERRA		3 FUORI TERRA
5	TIPOLOGIA ARCHITETTONICA	<input checked="" type="checkbox"/>	ORIGINALE		MODIFICATA		TRASFORMATA		ALTERATA
6	STATO DI CONSERVAZIONE		BUONO		DISCRETO	<input checked="" type="checkbox"/>	CATTIVO		
7	MANUF. DI PERTINENZA		TETTOIA		LEGNAIA		DEPOSITO		ALTRO
8	SPAZI DI PERTINENZA		PRATO	<input checked="" type="checkbox"/>	PRATO RECINTATO		VERDE COLTIVATO		BOSCO
9	RETI TECNOLOGICHE		ACQUEDOTTO		SORGENTE		FOGNATURA		ENERGIA EL.
10	VIABILITÀ								
	TIPO DI VIABILITÀ		DA STRADA COMUNALE	<input checked="" type="checkbox"/>	DA STRADA FORESTALE		DA SENTIERO		ASSENTE
	NATURA DELL'ACCESSO		STRADA ASFALTATA		DA STRADA BIANCA	<input checked="" type="checkbox"/>	PISTA		ASSENTE

13	MODALITÀ D'INTERVENTO		NESSUN INTERVENTO	<input checked="" type="checkbox"/>	RISANAMENTO CONSERVATIVO		RISTRUTTURAZIONE		RICOSTRUZIONE
14	In alternativa al risanamento conservativo, intervento di restauro del manufatto con i benefici previsti dall'art. 3 comma 3 lettera C.

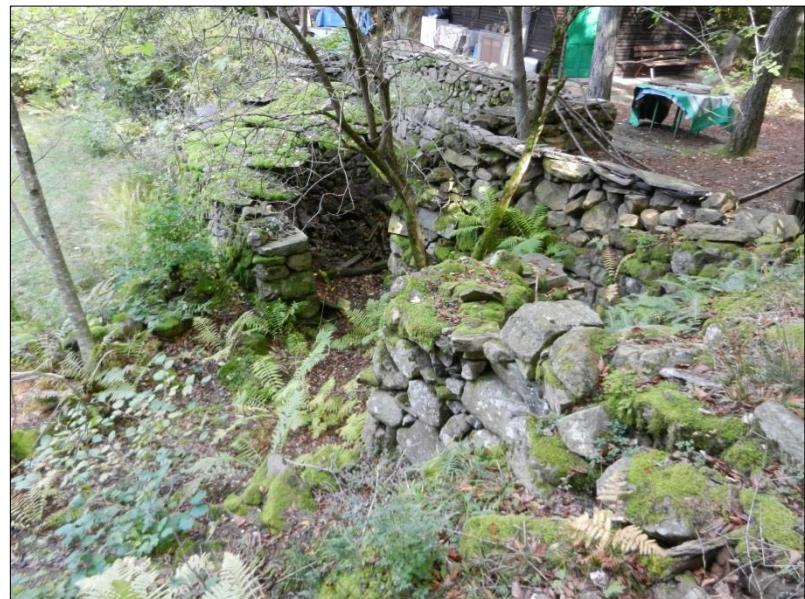
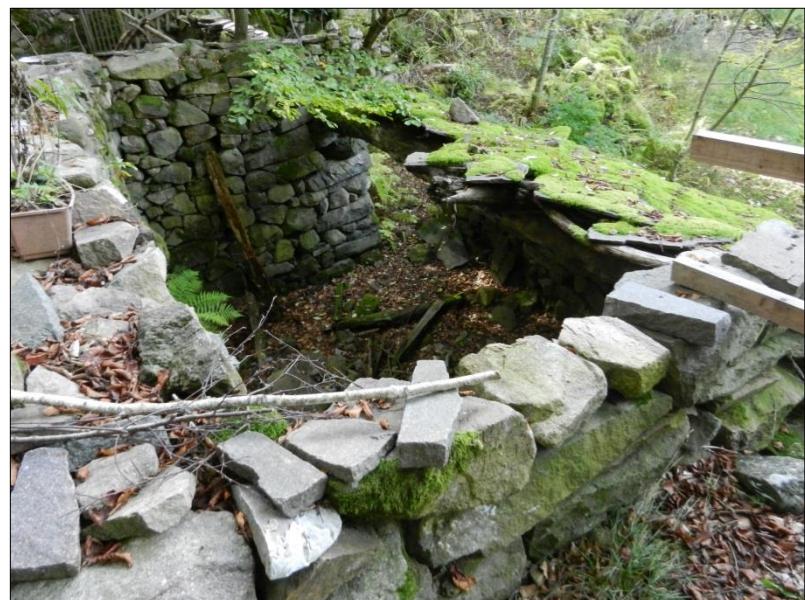
Attualmente il tetto è crollato e
rimangono visibili limitate parti
