Località: **LAGO SANTO** C.C. CEMBRA P.ED. 704

**T**

**A1**

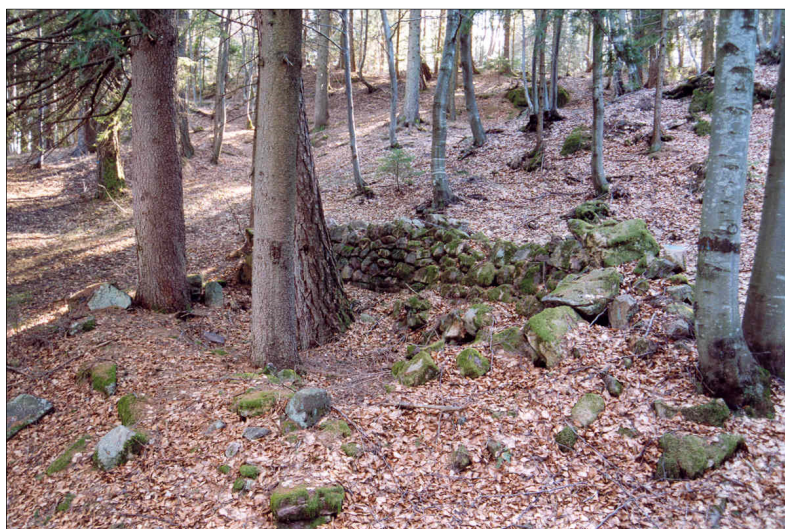
## IMMAGINE FOTOGRAFICA

| 3 | GRADO DI UTILIZZO | | COSTANTE | | SALTUARIO | | ABBANDONO | ■ | IN ROVINA |
| 6 | STATO DI CONSERVAZIONE | | BUONO | | DISCRETO | ■ | CATTIVO | | |

| 14 | Rudere. Nessun intervento. Ammessa solo la rinaturalizzazione del sito. | | | | | | | | |
