Località: LAGABRUN

C.C. CEMBRA P.ED. 1046

T4

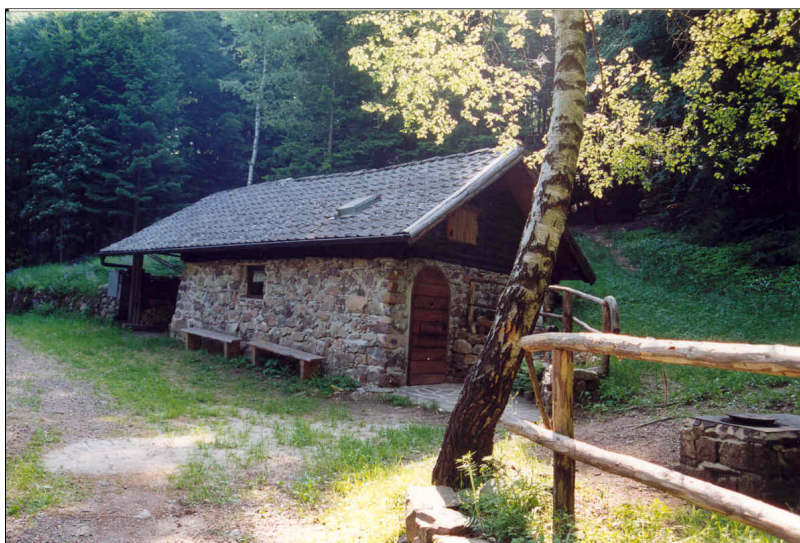
## IMMAGINE FOTOGRAFICA

| 5 | TIPOLOGIA ARCHITETTONICA | | ORIGINALE | | MODIFICATA | | TRASFORMATA | ■ | ALTERATA |
| 6 | STATO DI CONSERVAZIONE | ■ | BUONO | | DISCRETO | | CATTIVO | | |

| 13 | MODALITÀ D'INTERVENTO | | NESSUN INTERVENTO | | RISANAMENTO CONSERVATIVO | ■ | RISTRUTTURAZIONE | | RICOSTRUZIONE |
