Località: **TEGNUDA**

C.C. CEMBRA P. F. **3332**

**T**

**A1**

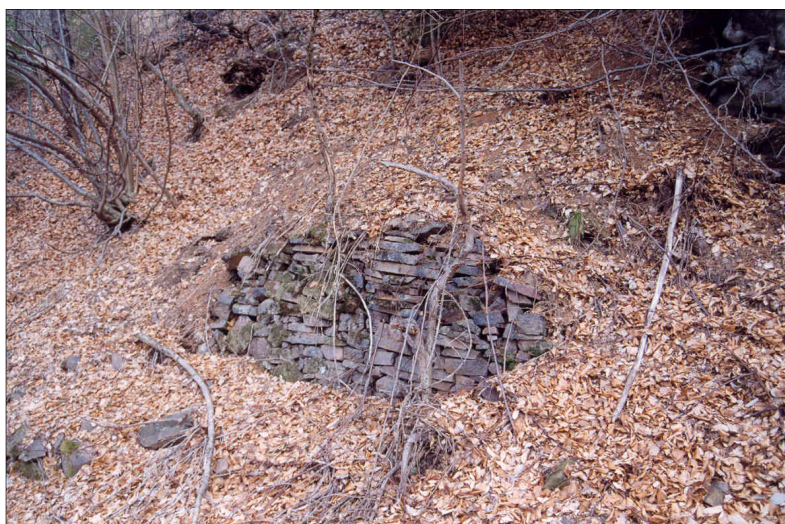
| 3 | GRADO DI UTILIZZO | | COSTANTE | | SALTUARIO | | ABBANDONO | ■ | IN ROVINA |

| 14 | Rudere. Nessun intervento. Ammessa solo la rinaturalizzazione del sito. | | | | | | | | |

| 13 | MODALITÀ D'INTERVENTO | ■ | NESSUN INTERVENTO | | RISANAMENTO CONSERVATIVO | | RISTRUTTURAZIONE | | RICOSTRUZIONI |
