## LOCALIZZAZIONE

Località: **VAL FREDATA** C.C. CEMBRA P.ED. **1010**

**T4**

**D**

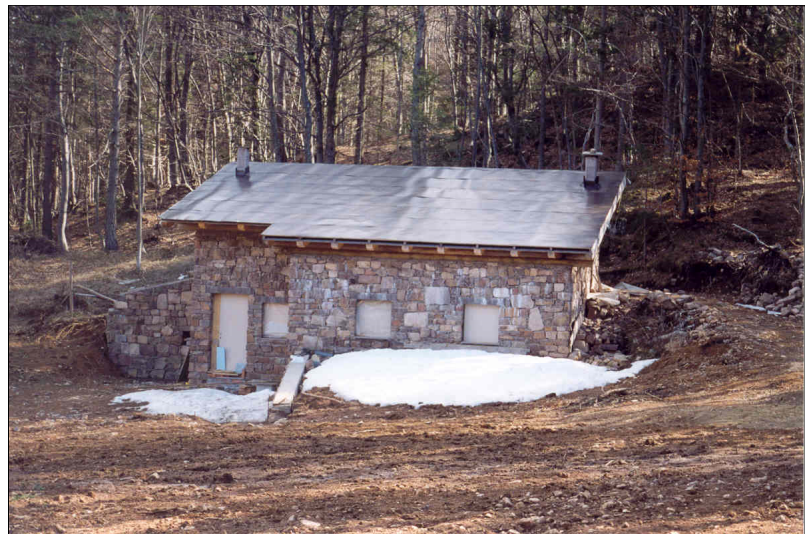
## IMMAGINE FOTOGRAFICA

| 5 | TIPOLOGIA ARCHITETTONICA | | ORIGINALE | | MODIFICATA | ■ | TRASFORMATA | | ALTERATA |
| 6 | STATO DI CONSERVAZIONE | ■ | BUONO | | DISCRETO | | CATTIVO | | |

| 13 | MODALITÀ D'INTERVENTO | | NESSUN INTERVENTO | | RISANAMENTO CONSERVATIVO | ■ | RISTRUTTURAZIONE | | RICOSTRUZIONI |
