**LOCALIZZAZIONE**

località: **PERNAIA**

C.C. CEMBRA P.ED.

**735/2**

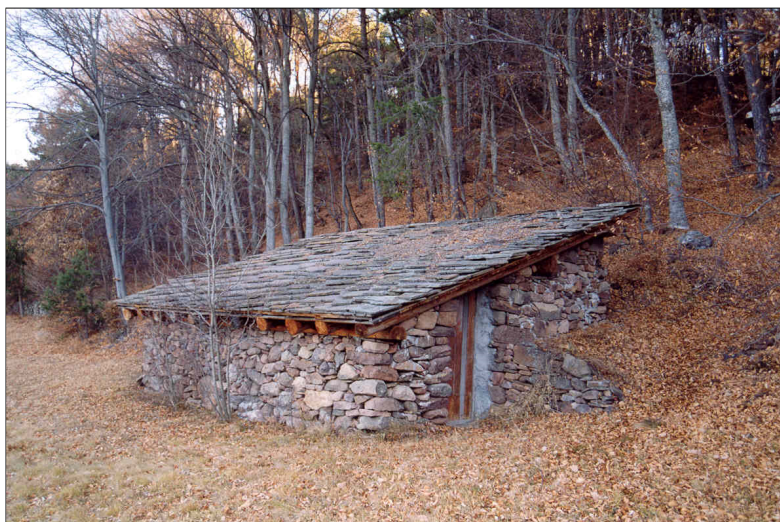
**IMMAGINE FOTOGRAFICA**

| 5 | TIPOLOGIA ARCHITETTONICA | ■ | ORIGINALE | | MODIFICATA | | TRASFORMATA | | ALTERATA |
| 6 | STATO DI CONSERVAZIONE | ■ | BUONO | | DISCRETO | | CATTIVO | | |

| 13 | MODALITÀ D'INTERVENTO | | NESSUN INTERVENTO | | RISANAMENTO CONSERVATIVO | ■ | RISTRUTTURAZIONE | | RICOSTRUZIONE |
