Località: **S.ANTONIO**

C.C. CEMBRA P.F. **2568/1**

## CATEGORIA TIPOLOGICA

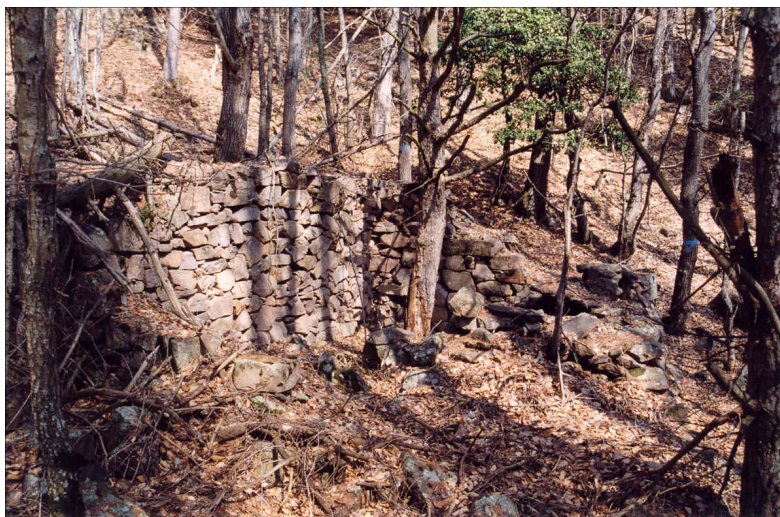
## IMMAGINE FOTOGRAFICA

| 3 | GRADO DI UTILIZZO | | COSTANTE | | SALTUARIO | | ABBANDONO | ■ | IN ROVINA |
| | TIPO DI COSTRUZIONE | ■ | PIETRA | | PIETRA-LEGNO | | MISTA | | ALTRO |
| | FINITURE MURI | ■ | SASSO A VISTA | | INTONACO | | LEGNO | | ALTRO |

| 14 | Rudere. Nessun intervento. Ammessa solo la rinaturalizzazione del sito. | | | | | | | | |
