Località: **S.ANTONIO**

C.C. CEMBRA P.F.

**2571**

**CATEGORIA TIPOLOGICA**

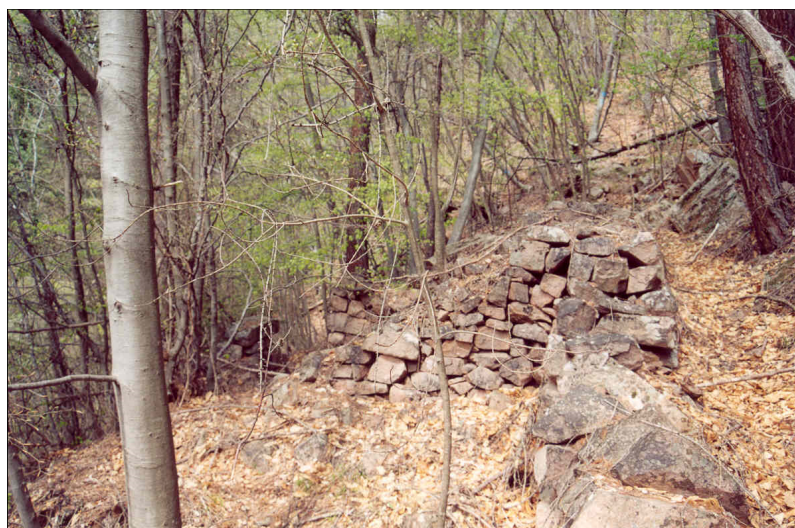
**IMMAGINE FOTOGRAFICA**

| 3 | GRADO DI UTILIZZO | | COSTANTE | | SALTUARIO | | ABBANDONO | ■ | IN ROVINA |
| 6 | STATO DI CONSERVAZIONE | | BUONO | | DISCRETO | | CATTIVO | | |

| 14 | Rudere. Nessun intervento. Ammessa solo la rinaturalizzazione del sito. | | | | | | | | |

| 13 | MODALITÀ D'INTERVENTO | ■ | NESSUN INTERVENTO | | RISANAMENTO CONSERVATIVO | | RISTRUTTURAZIONE | | RICOSTRUZIONI |
