Località: SAUCH

C.C. CEMBRA P.F. 3798

## CATEGORIA TIPOLOGICA

## MODALITA' D'INTERVENTO

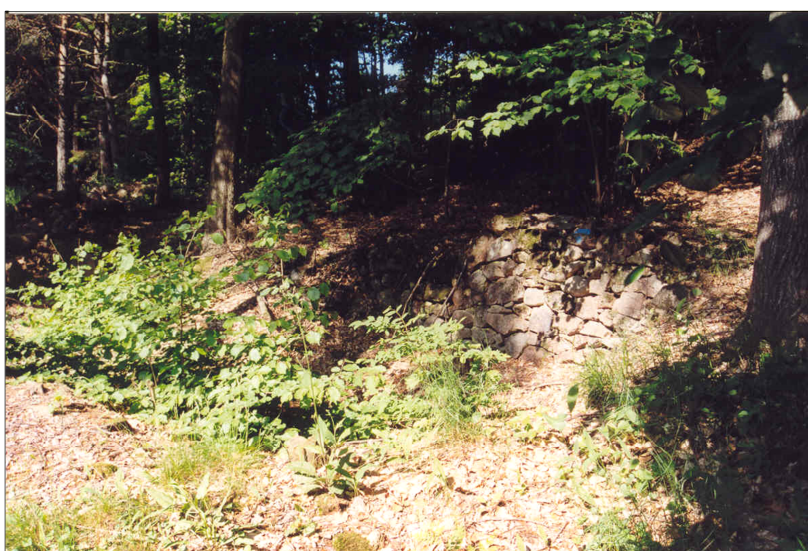
## IMMAGINE FOTOGRAFICA

| 3 | GRADO DI UTILIZZO | | COSTANTE | | SALTUARIO | | ABBANDONO | ■ | IN ROVINA |
| 5 | TIPOLOGIA ARCHITETTONICA | ■ | ORIGINALE | | MODIFICATA | | TRASFORMATA | | ALTERATA |

| 14 | Rudere. Nessun intervento. Ammessa solo la rinaturalizzazione del sito. | | | | | | | | |

| 13 | MODALITÀ D'INTERVENTO | ■ | NESSUN INTERVENTO | | RISANAMENTO CONSERVATIVO | | RISTRUTTURAZIONE | | RICOSTRUZIONI |
