Località: **S.ANTONIO**

C.C. CEMBRA P.F. **2826/3**

**T**

**A1**

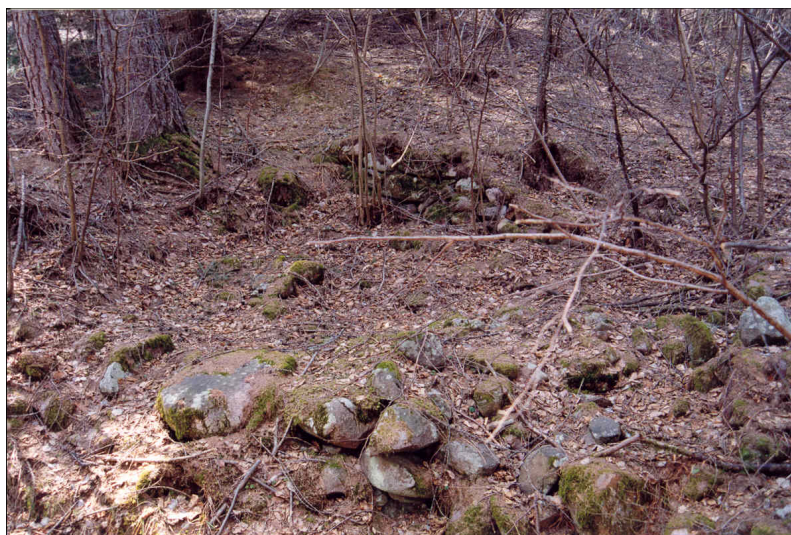
## IMMAGINE FOTOGRAFICA

| 3 | GRADO DI UTILIZZO | | COSTANTE | | SALTUARIO | | ABBANDONO | ■ | IN ROVINA |
| | TIPO DI COSTRUZIONE | ■ | PIETRA | | PIETRA-LEGNO | | MISTA | | ALTRO |
| | FINITURE MURI | ■ | SASSO A VISTA | | INTONACO | | LEGNO | | ALTRO |

| 14 | Rudere. Nessun intervento. Ammessa solo la rinaturalizzazione del sito. | | | | | | | | |

| 13 | MODALITÀ D'INTERVENTO | ■ | NESSUN INTERVENTO | | RISANAMENTO CONSERVATIVO | | RISTRUTTURAZIONE | | RICOSTRUZIONI |
