Località: **LAGABRUN**

C.C. CEMBRA P.ED. 661

**T1**

**B**

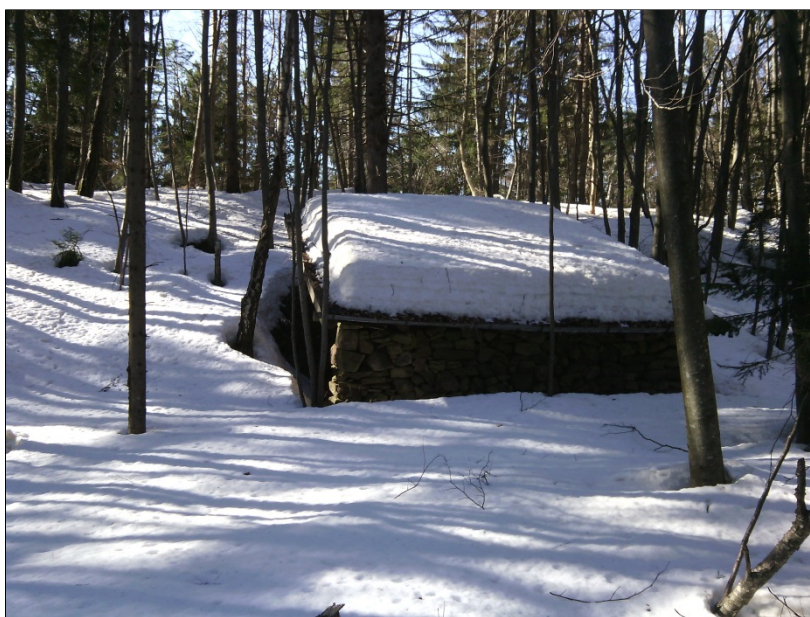
## IMMAGINE FOTOGRAFICA

| 5 | TIPOLOGIA ARCHITETTONICA | | ORIGINALE | ■ | MODIFICATA | | TRASFORMATA | | ALTERATA |
| 6 | STATO DI CONSERVAZIONE | | BUONO | ■ | DISCRETO | | CATTIVO | | |

| 13 | MODALITÀ D'INTERVENTO | | NESSUN INTERVENTO | | RISANAMENTO CONSERVATIVO | ■ | RISTRUTTURAZIONE | | RICOSTRUZIONI |
