Località: **ISCHIONE**

C.C. CEMBRA P.ED. **632/3**

**CATEGORIA TIPOLOGICA**

**MODALITA' D'INTERVENTO**

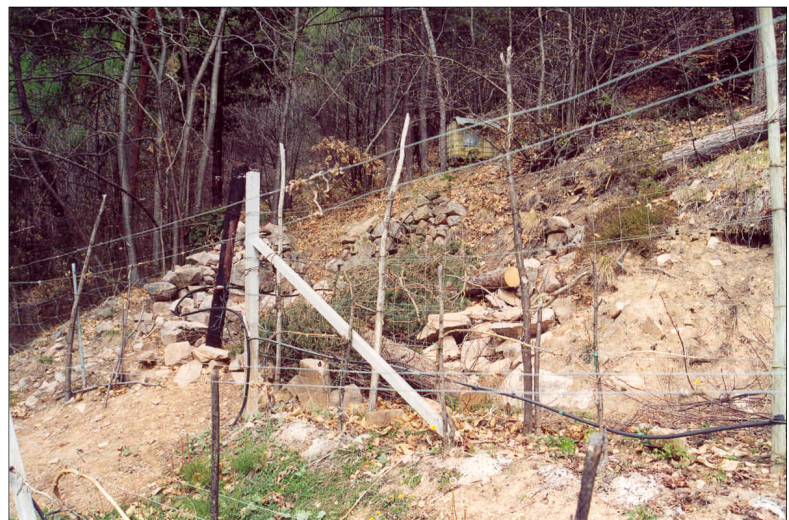
**IMMAGINE FOTOGRAFICA**

| 3 | GRADO DI UTILIZZO | | COSTANTE | | SALTUARIO | | ABBANDONO | ■ | IN ROVINA |
| 6 | STATO DI CONSERVAZIONE | | BUONO | | DISCRETO | | CATTIVO | | |

| 14 | Rudere. Nessun intervento. Ammessa solo la rinaturalizzazione del sito. | | | | | | | | |

| 13 | MODALITÀ D'INTERVENTO | ■ | NESSUN INTERVENTO | | RISANAMENTO CONSERVATIVO | | RISTRUTTURAZIONE | | RICOSTRUZIONI |
