Località: **PERNAIA**

C.C. CEMBRA P.ED. **3091/1**

**T1**

**A**

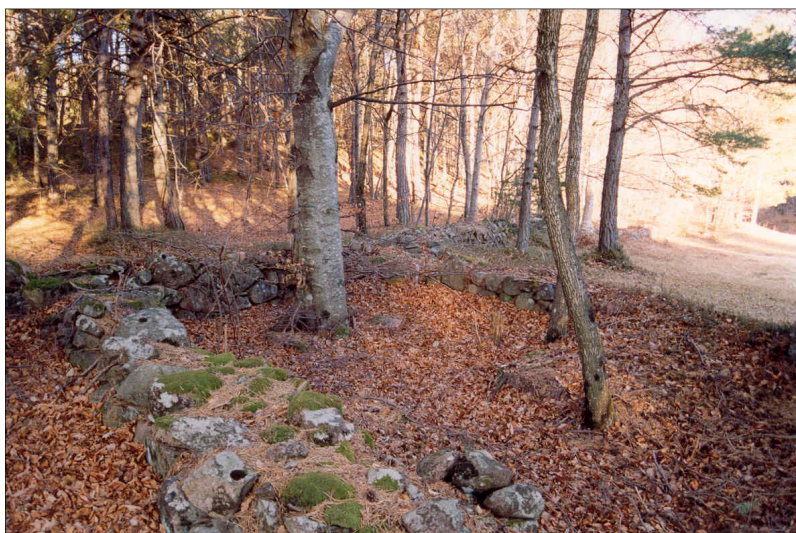
## IMMAGINE FOTOGRAFICA

| 3 | GRADO DI UTILIZZO | | COSTANTE | | SALTUARIO | | ABBANDONO | ■ | IN ROVINA |

| 14 | Rudere. Nessun intervento. Ammessa solo la rinaturalizzazione del sito. | | | | | | | | |

| 13 | MODALITÀ D'INTERVENTO | ■ | NESSUN INTERVENTO | | RISANAMENTO CONSERVATIVO | | RISTRUTTURAZIONE | | RICOSTRUZIONE |
