LOCALIZZAZIONE

Località: **PALU' SCURA** C.C. CEMBRA P.ED. **640/1**

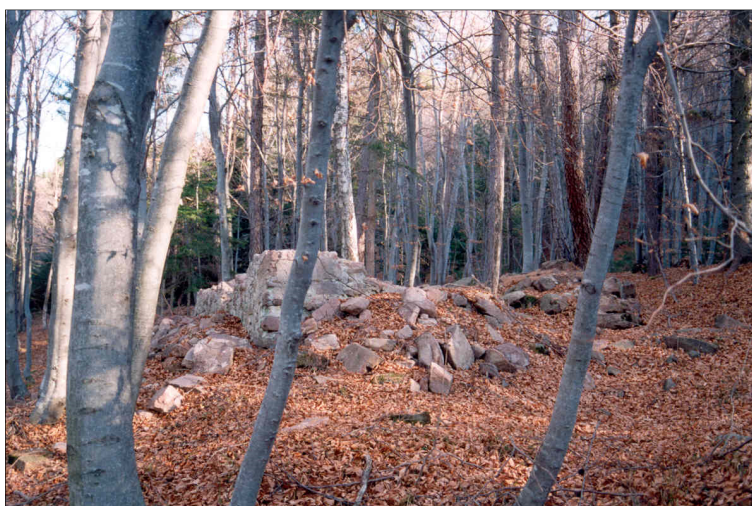
IMMAGINE FOTOGRAFICA

1	EPOCA DI COSTRUZIONE	■	ANTICA ORIGINE		DOPO IL 1945		DOPO IL 1970		
2	DESTINAZIONE D'USO	■	SILVO - PASTORALE		AGRICOLA		RESIDENZIALE		TURISTICA
3	GRADO DI UTILIZZO		COSTANTE		SALTUARIO		ABBANDONO	■	IN ROVINA
4	CARATTERISTICHE DELL'EDIFICIO								
	TIPO DI COSTRUZIONE	■	PIETRA		PIETRA-LEGNO		MISTA		ALTRO
	VOLUME		ORIGINARIO		CON AMPLIAMENTO		CON SUPER-FETTAZIONE		
	ELEMENTI IN AGGETTO		POGGIOLO		BALLATOIO		SCALE		NESSUNO
	FORMA DEL TETTO		1 FALDA		2 FALDE		PIU' FALDE		
	MANTO DI COPERTURA		PORFIDO		CEMENTO		COTTO		LAMIERA
	SERRAMENTI FORI		ASSENTI		LEGNO		METALLO		ALTRO
	FINITURE MURI		SASSO A VISTA		INTONACO		LEGNO		ALTRO
	NUMERO LIVELLI		SEMITERRATO		1 FUORI TERRA		2 FUORI TERRA		3 FUORI TERRA
5	TIPOLOGIA ARCHITETTONICA		ORIGINALE		MODIFICATA		TRASFORMATA		ALTERATA
6	STATO DI CONSERVAZIONE		BUONO		DISCRETO		CATTIVO		
7	MANUF. DI PERTINENZA		TETTOIA		LEGNAIA		DEPOSITO		ALTRO
8	SPAZI DI PERTINENZA		PRATO		PRATO RECINTATO		VERDE COLTIVATO	■	BOSCO

13	MODALITÀ D'INTERVENTO	■	NESSUN INTERVENTO		RISANAMENTO CONSERVATIVO		RISTRUTTURAZIONE		RICOSTRUZIONI
14	Rudere. Nessun intervento. Ammessa solo la rinaturalizzazione del sito.
