C.C. CEMBRA P.F. **2698/2**

**T**

**A1**

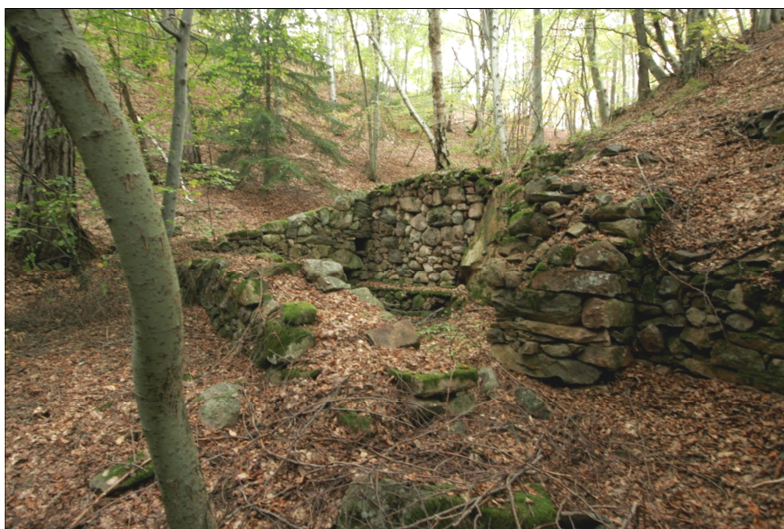
| 6 | STATO DI CONSERVAZIONE | | BUONO | | DISCRETO | ■ | CATTIVO | | |

| 13 | MODALITÀ D'INTERVENTO | ■ | NESSUN INTERVENTO | | RISANAMENTO CONSERVATIVO | | RISTRUTTURAZIONE | | RICOSTRUZIONI |
| 14 | <p>Manca censimento catastale.<br/>Intervento incompatibile con i requisiti minimi stabiliti dalla delibera del Comitato Tecnico Forestale n. 376/1996.</p> | | | | | | | | |
