Località: LAGABRUN

C.C. CEMBRA P.ED. 662

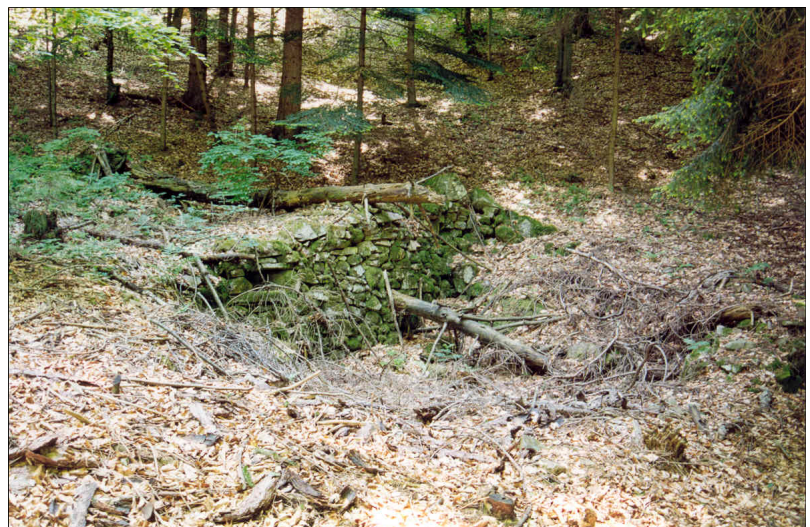
| 3 | GRADO DI UTILIZZO | | COSTANTE | | SALTUARIO | | ABBANDONO | ■ | IN ROVINA |

| 14 | Rudere. Nessun intervento. Ammessa solo la rinaturalizzazione del sito. | | | | | | | | |

| 13 | MODALITÀ D'INTERVENTO | ■ | NESSUN INTERVENTO | | RISANAMENTO CONSERVATIVO | | RISTRUTTURAZIONE | | RICOSTRUZIONI |
