Località: **ISCHIONE**

C.C. CEMBRA P.ED. **634/1**

**CATEGORIA TIPOLOGICA**

**MODALITA' D'INTERVENTO**

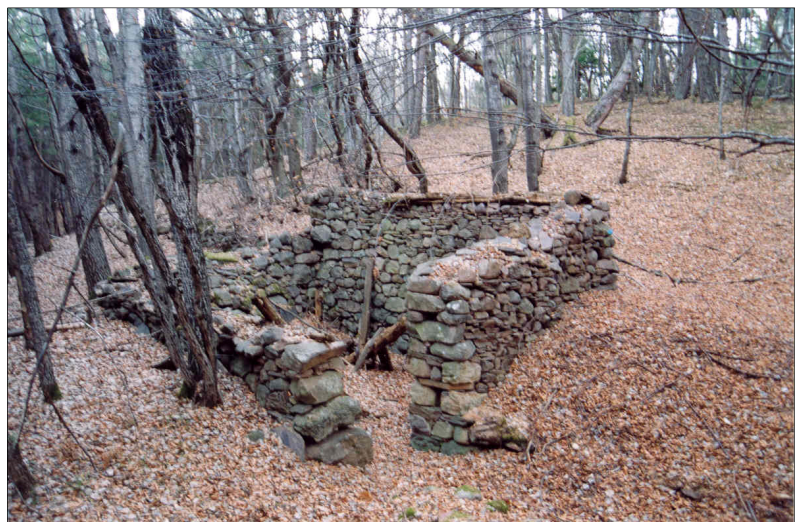
**IMMAGINE FOTOGRAFICA**

| 3 | GRADO DI UTILIZZO | | COSTANTE | | SALTUARIO | | ABBANDONO | ■ | IN ROVINA |
| 6 | STATO DI CONSERVAZIONE | | BUONO | | DISCRETO | ■ | CATTIVO | | |

| 13 | MODALITÀ D'INTERVENTO | | NESSUN INTERVENTO | | RISANAMENTO CONSERVATIVO | | RISTRUTTURAZIONE | ■ | RICOSTRUZIONI |
