Località: LAGABRUN

C.C. CEMBRA P.ED.643/5

## CATEGORIA TIPOLOGICA

**T4**

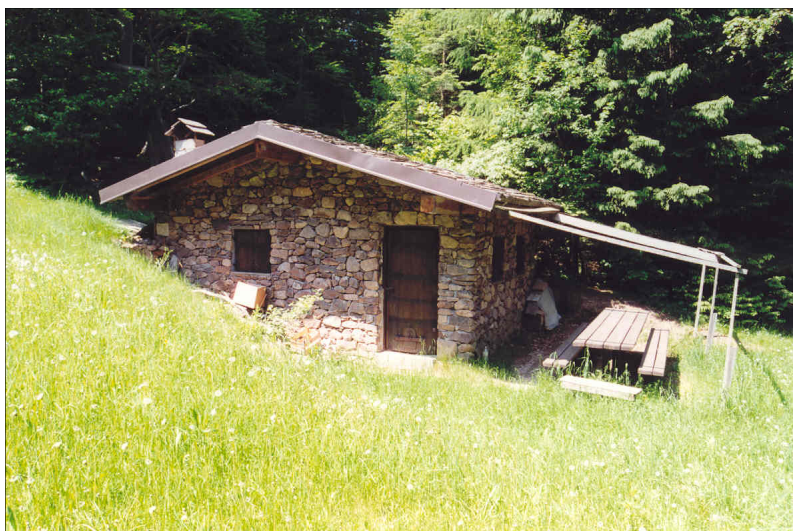
## IMMAGINE FOTOGRAFICA

| 5 | TIPOLOGIA ARCHITETTONICA | | ORIGINALE | | MODIFICATA | ■ | TRASFORMATA | | ALTERATA |
| 6 | STATO DI CONSERVAZIONE | ■ | BUONO | | DISCRETO | | CATTIVO | | |

| 13 | MODALITÀ D'INTERVENTO | | NESSUN INTERVENTO | | RISANAMENTO CONSERVATIVO | ■ | RISTRUTTURAZIONE | | RICOSTRUZIONI |
