Località: **LAGO SANTO** C.C. CEMBRA P.ED. 674

**T1**

**D**

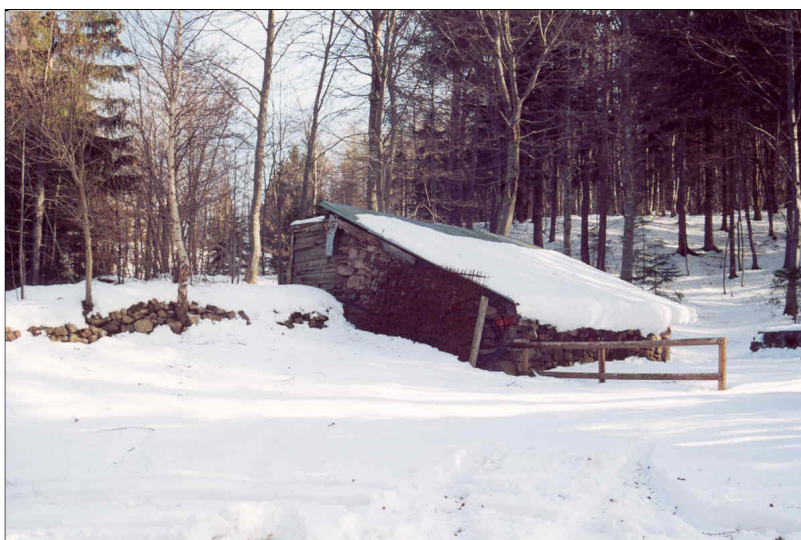
## IMMAGINE FOTOGRAFICA

| 5 | TIPOLOGIA ARCHITETTONICA | ■ | ORIGINALE | | MODIFICATA | | TRASFORMATA | | ALTERATA |
| 6 | STATO DI CONSERVAZIONE | | BUONO | ■ | DISCRETO | | CATTIVO | | |

| 13 | MODALITÀ D'INTERVENTO | | NESSUN INTERVENTO | | RISANAMENTO CONSERVATIVO | ■ | RISTRUTTURAZIONE | | RICOSTRUZIONI |
