# 10 - 9

QUADRO DI RIFERIMENTO - SCHEDA

Località: **VAL ZORZI** C.C. CEMBRA P.F. **3748**

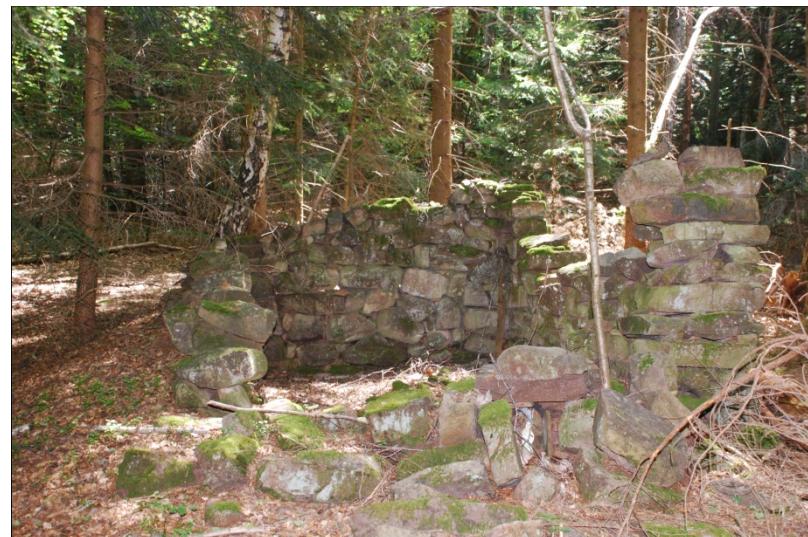
## IMMAGINE FOTOGRAFICA

1	<b>EPOCA DI COSTRUZIONE</b>	■	ANTICA ORIGINE		DOPO IL 1945		DOPO IL 1970		
2	<b>DESTINAZIONE D'USO</b>	■	SILVO - PASTORALE		AGRICOLA		RESIDENZIALE		TURISTICA
3	<b>GRADO DI UTILIZZO</b>		COSTANTE		SALTUARIO		ABBANDONO	■	IN ROVINA
<b>4 CARATTERISTICHE DELL'EDIFICIO</b>									
	<b>TIPO DI COSTRUZIONE</b>	■	PIETRA		PIETRA-LEGNO		MISTA		ALTRO
	<b>VOLUME</b>	■	ORIGINARIO		CON AMPLIAMENTO		CON SUPERFETTAZIONE		
	<b>ELEMENTI IN AGGETTO</b>		POGGIOLO		BALLATOIO		SCALE	■	NESSUNO
	<b>FORMA DEL TETTO</b>	■	1 FALDA		2 FALDE		PIU' FALDE		
	<b>MANTO DI COPERTURA</b>		PORFIDO		CEMENTO		COTTO		LAMIERA
	<b>SERRAMENTI FORI</b>		ASSENTI		LEGNO		METALLO		ALTRO
	<b>FINITURE MURI</b>		SASSO A VISTA		INTONACO		LEGNO		ALTRO
	<b>NUMERO LIVELLI</b>		SEMINTERRATO	■	1 FUORI TERRA		2 FUORI TERRA		3 FUORI TERRA
5	<b>TIPOLOGIA ARCHITETTONICA</b>	■	ORIGINALE		MODIFICATA		TRASFORMATA		ALTERATA
6	<b>STATO DI CONSERVAZIONE</b>		BUONO		DISCRETO	■	CATTIVO

7	<b>MANUF. DI PERTINENZA</b>		TETTOIA		LEGNAIA		DEPOSITO		ALTRO
8	<b>SPAZI DI PERTINENZA</b>		PRATO		PRATO RECINTATO		VERDE COLTIVATO	■	BOSCO
9	<b>RETI TECNOLOGICHE</b>		ACQUEDOTTO		SORGENTE		FOGNATURA		ENERGIA EL.
10	<b>VIABILITÀ'</b>								
	<b>TIPO DI VIABILITÀ</b>		DA STRADA COMUNALE		DA STRADA FORESTALE		DA SENTIERO	■	ASSENTE
	<b>NATURA DELL'ACCESSO</b>		STRADA ASFALTATA		DA STRADA BIANCA		PISTA	■	ASSENTE

13	<b>MODALITÀ D'INTERVENTO</b>	■	nessun intervento		risanamento conservativo		ristrutturazione		ricostruzione
14			Manca censimento catastale. Manca viabilità di accesso di lunghezza adeguata. Intervento incompatibile con i requisiti minimi stabiliti dalla delibera del Comitato Tecnico Forestale n. 376/1996.
