**LOCALIZZAZIONE**

Località: **ISCHIONE**

C.C. CEMBRA P.F. **2578/1**

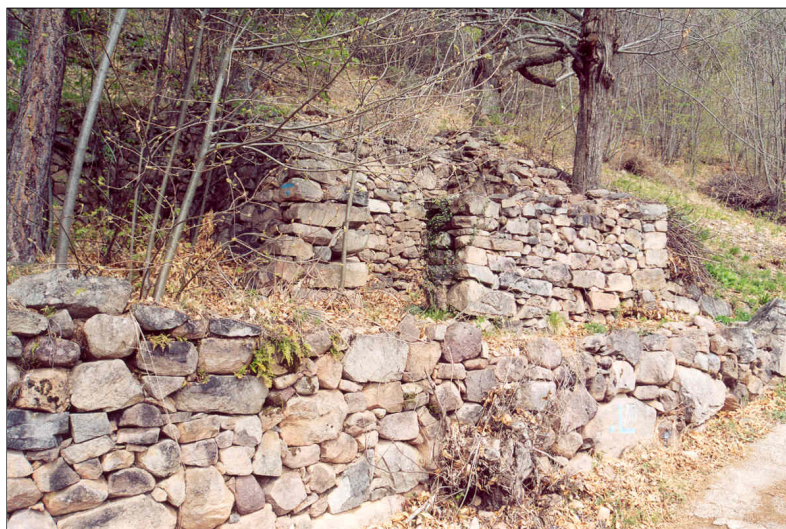
| 3 | GRADO DI UTILIZZO | | COSTANTE | | SALTUARIO | | ABBANDONO | ■ | IN ROVINA |
| 6 | STATO DI CONSERVAZIONE | | BUONO | | DISCRETO | ■ | CATTIVO | | |

| 14 | Un intervento di recupero si renderà possibile con l'accatastamento del manufatto e in seguito ad aggiornamento del presente Piano con Variante al PRG. | | | | | | | | |
