Località: **LAGABRUN**

C.C. CEMBRA P.ED. **1239**

CATEGORIA TIPOLOGICA

MODALITA' D'INTERVENTO

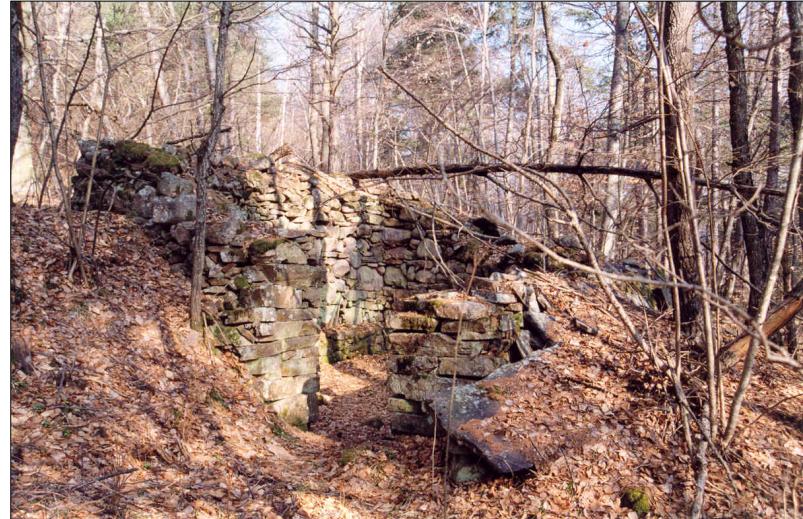
IMMAGINE FOTOGRAFICA

| 3 | GRADO DI UTILIZZO | | COSTANTE | | SALTUARIO | | ABBANDONO | <input checked="" type="checkbox"/> | IN ROVINA |
| 6 | STATO DI CONSERVAZIONE | | BUONO | | DISCRETO | <input checked="" type="checkbox"/> | CATTIVO | | |

| 13 | MODALITÀ D'INTERVENTO | | NESSUN INTERVENTO | | RISANAMENTO CONSERVATIVO | | RISTRUTTURAZIONE | <input checked="" type="checkbox"/> | RICOSTRUZIONE |
| 14 | | | Manufatto collocato in area di rispetto idrogeologico di protezione delle sorgenti. Interventi subordinati alla redazione di una specifica relazione idrogeologica e all'osservanza delle norme di attuazione della Carta delle Risorse idriche del PUP. | | | | | | |
