Località: **VAL FREDATA** C.C. CEMBRA P.ED. **998**

**T5**

**E**

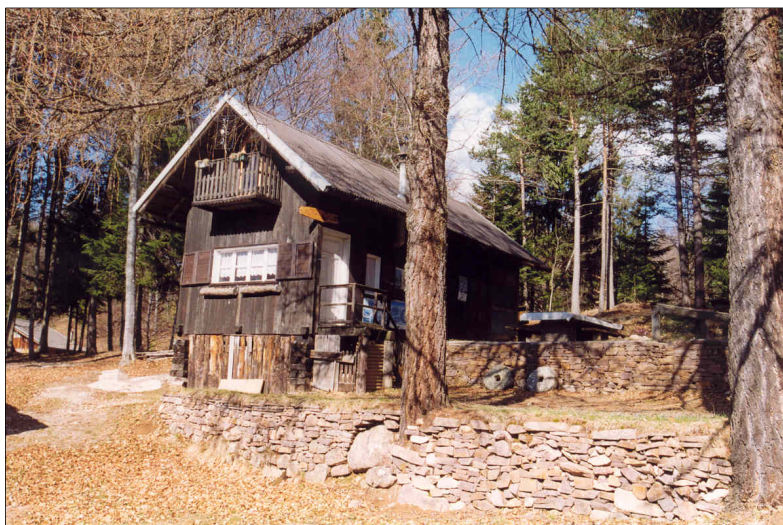
## IMMAGINE FOTOGRAFICA

| 6 | STATO DI CONSERVAZIONE | | BUONO | ■ | DISCRETO | | CATTIVO | | |

| 13 | MODALITÀ D'INTERVENTO | | NESSUN INTERVENTO | | RISANAMENTO CONSERVATIVO | ■ | RISTRUTTURAZIONE | | RICOSTRUZIONE |
