Località: **LAGO SANTO** C.C. CEMBRA P.ED. 684

**T1**

**B**

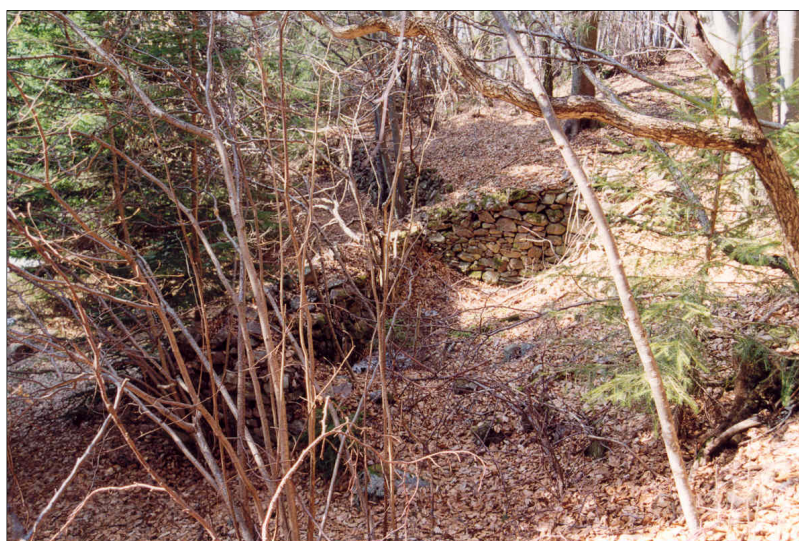
## IMMAGINE FOTOGRAFICA

| 3 | GRADO DI UTILIZZO | | COSTANTE | | SALTUARIO | | ABBANDONO | ■ | IN ROVINA |
| 6 | STATO DI CONSERVAZIONE | | BUONO | | DISCRETO | ■ | CATTIVO | | |

| 13 | MODALITÀ D'INTERVENTO | | NESSUN INTERVENTO | | RISANAMENTO CONSERVATIVO | | RISTRUTTURAZIONE | ■ | RICOSTRUZIONI |
| 14 | Manufatto collocato in area di rispetto idrogeologico delle sorgenti non potabili. Interventi in osservanza delle norme di attuazione della Carta delle Risorse idriche del PUP | | | | | | | | |
