Località: **FERRAOT**

C.C. CEMBRA P.F. **3210/1**

## CATEGORIA TIPOLOGICA

**T**

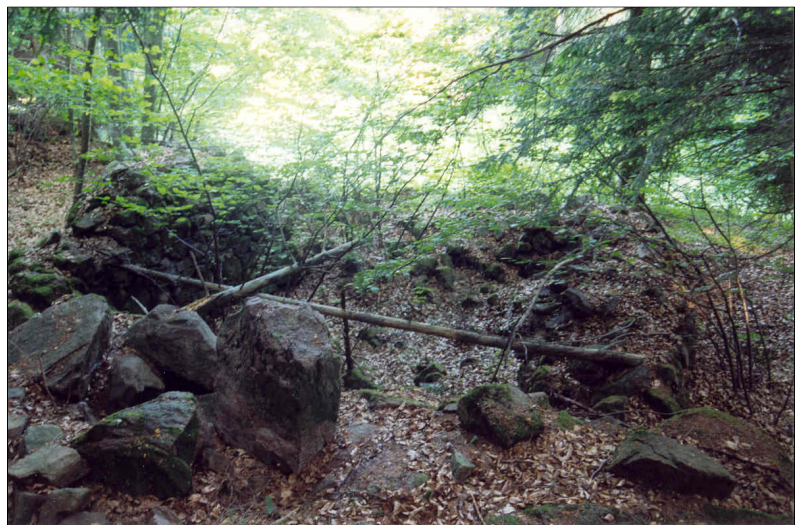
## IMMAGINE FOTOGRAFICA

| 3 | GRADO DI UTILIZZO | | COSTANTE | | SALTUARIO | | ABBANDONO | ■ | IN ROVINA |
| | TIPO DI COSTRUZIONE | ■ | PIETRA | | PIETRA-LEGNO | | MISTA | | ALTRO |
| 5 | TIPOLOGIA ARCHITETTONICA | ■ | ORIGINALE | | MODIFICATA | | TRASFORMATA | | ALTERATA |

| 14 | Rudere. Nessun intervento. Ammessa solo la rinaturalizzazione del sito. | | | | | | | | |

| 13 | MODALITÀ D'INTERVENTO | ■ | NESSUN INTERVENTO | | RISANAMENTO CONSERVATIVO | | RISTRUTTURAZIONE | | RICOSTRUZIONE |
