Località: FERRAOT

C.C. CEMBRA P.ED. 986

## CATEGORIA TIPOLOGICA

## MODALITA' D'INTERVENTO

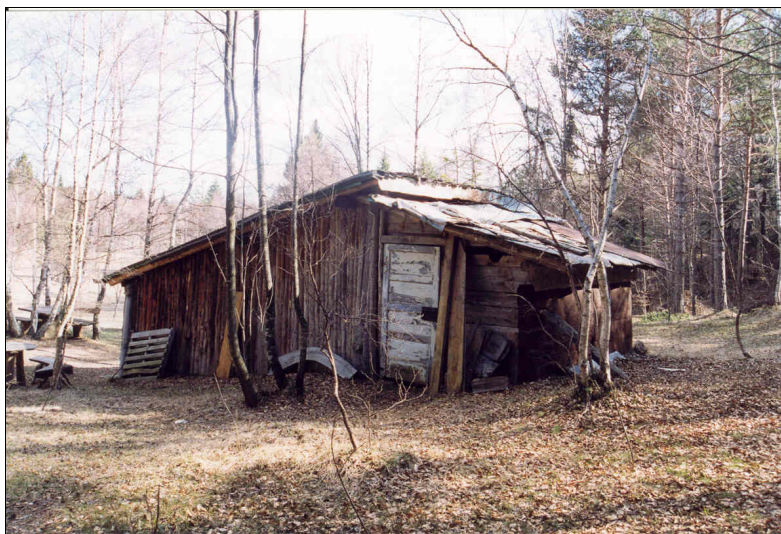
## IMMAGINE FOTOGRAFICA

| 5 | TIPOLOGIA ARCHITETTONICA | | ORIGINALE | | MODIFICATA | ■ | TRASFORMATA | | ALTERATA |
| 6 | STATO DI CONSERVAZIONE | | BUONO | | DISCRETO | ■ | CATTIVO | | |

| 13 | MODALITÀ D'INTERVENTO | | NESSUN INTERVENTO | | RISANAMENTO CONSERVATIVO | ■ | RISTRUTTURAZIONE | | RICOSTRUZIONI |
