Località: SAUCH

C.C. CEMBRA P.ED. 643/1

## CATEGORIA TIPOLOGICA

T

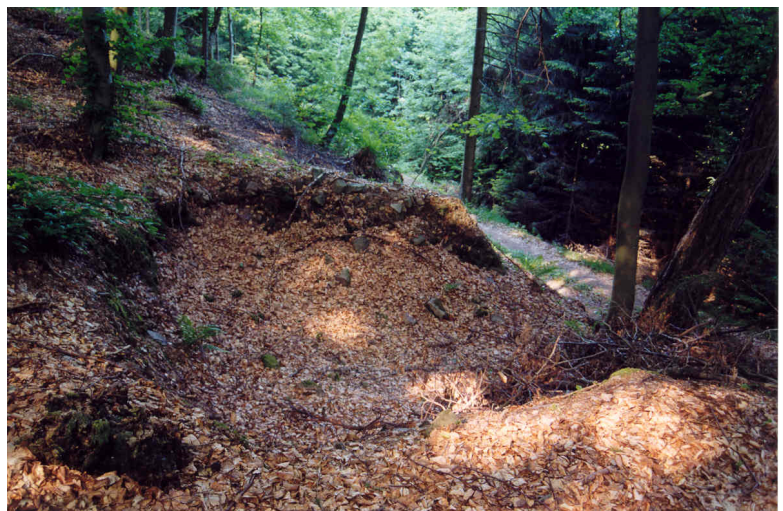
## IMMAGINE FOTOGRAFICA

| 3 | GRADO DI UTILIZZO | | COSTANTE | | SALTUARIO | | ABBANDONO | ■ | IN ROVINA |
| 6 | STATO DI CONSERVAZIONE | | BUONO | | DISCRETO | | CATTIVO | | |

| 14 | Inconsistenza del paramento murario.<br>Rudere. Nessun intervento. Ammessa solo la rinaturalizzazione del sito | | | | | | | | |

| 13 | MODALITÀ D'INTERVENTO | ■ | NESSUN INTERVENTO | | RISANAMENTO CONSERVATIVO | | RISTRUTTURAZIONE | | RICOSTRUZIONI |
