Località: SAUCH

C.C. CEMBRA P.ED. 641

## CATEGORIA TIPOLOGICA

T1

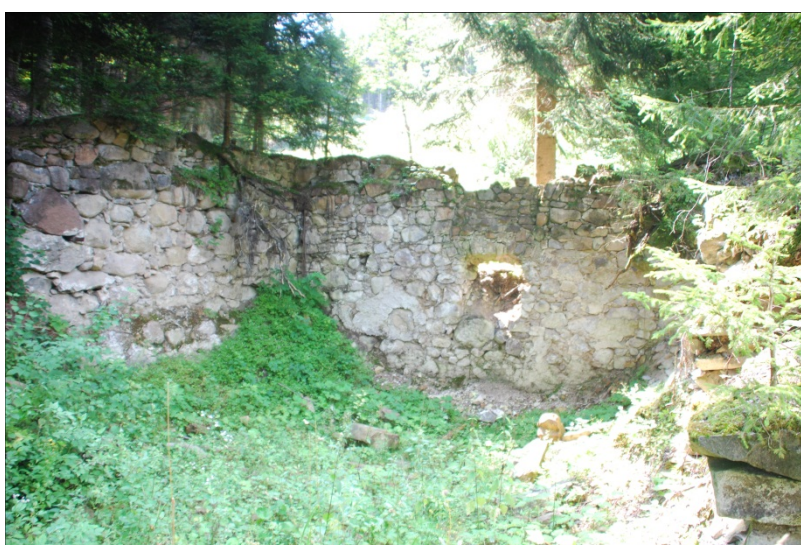
## IMMAGINE FOTOGRAFICA

| 6 | STATO DI CONSERVAZIONE | | BUONO | | DISCRETO | ■ | CATTIVO | | |

| 13 | MODALITÀ D'INTERVENTO | | NESSUN INTERVENTO | | RISANAMENTO CONSERVATIVO | | RISTRUTTURAZIONE | ■ | RICOSTRUZIONI |
| 14 | Possibilità di intervento compatibilmente con l'area a rischio idrogeologico. | | | | | | | | |
