Località: FERRAOT

C.C. CEMBRA P.F. **3793**

**T**

**A1**

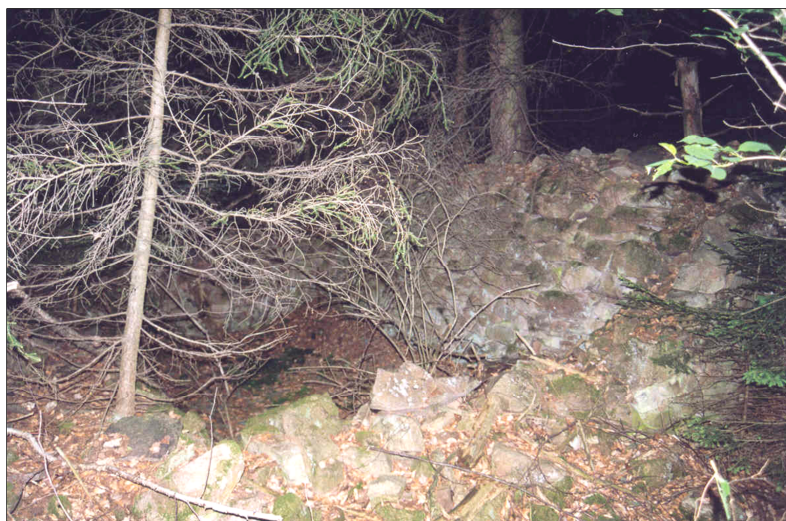
## IMMAGINE FOTOGRAFICA

| 3 | GRADO DI UTILIZZO | | COSTANTE | | SALTUARIO | | ABBANDONO | ■ | IN ROVINA |
| 6 | STATO DI CONSERVAZIONE | | BUONO | | DISCRETO | | CATTIVO | | |

| 14 | Rudere. Nessun intervento. Ammessa solo la rinaturalizzazione del sito. | | | | | | | | |

| 13 | MODALITÀ D'INTERVENTO | ■ | NESSUN INTERVENTO | | RISANAMENTO CONSERVATIVO | | RISTRUTTURAZIONE | | RICOSTRUZIONE |
