LOCALIZZAZIONE Località: **TEGNUDA LASTAR** C.C. CEMBRA P.ED. **707**

CATEGORIA TIPOLOGICA

T1

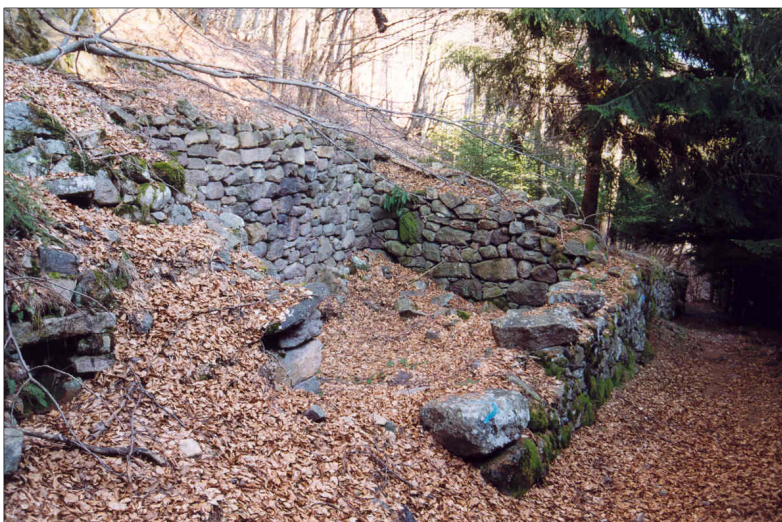
IMMAGINE FOTOGRAFICA

1	EPOCA DI COSTRUZIONE	■	ANTICA ORIGINE		DOPO IL 1945		DOPO IL 1970		
2	DESTINAZIONE D'USO	■	SILVO - PASTORALE		AGRICOLA		RESIDENZIALE		TURISTICA
3	GRADO DI UTILIZZO		COSTANTE		SALTUARIO		ABBANDONO	■	IN ROVINA
4	CARATTERISTICHE DELL'EDIFICIO								
	TIPO DI COSTRUZIONE	■	PIETRA		PIETRA-LEGNO		MISTA		ALTRO
	VOLUME	■	ORIGINARIO		CON AMPLIAMENTO		CON SUPER-FETTAZIONE		
	ELEMENTI IN AGGETTO		POGGIOLO		BALLATOIO		SCALE	■	NESSUNO
	FORMA DEL TETTO	■	1 FALDA		2 FALDE		PIU' FALDE		
	MANTO DI COPERTURA		PORFIDO		CEMENTO		COTTO		LAMIERA
	SERRAMENTI FORI		ASSENTI		LEGNO		METALLO		ALTRO
	FINITURE MURI	■	SASSO A VISTA		INTONACO		LEGNO		ALTRO
	NUMERO LIVELLI	■	SEMITERRATO		1 FUORI TERRA		2 FUORI TERRA		3 FUORI TERRA
5	TIPOLOGIA ARCHITETTONICA	■	ORIGINALE		MODIFICATA		TRASFORMATA		ALTERATA
6	STATO DI CONSERVAZIONE		BUONO		DISCRETO	■	CATTIVO		
7	MANUF. DI PERTINENZA		TETTOIA		LEGNAIA		DEPOSITO		ALTRO
8	SPAZI DI PERTINENZA		PRATO		PRATO RECINTATO		VERDE COLTIVATO	■	BOSCO

13	MODALITÀ D'INTERVENTO		NESSUN INTERVENTO		RISANAMENTO CONSERVATIVO		RISTRUTTURAZIONE	■	RICOSTRUZIONI
14
