## LOCALIZZAZIONE

Località: LAGABRUN

C.C. CEMBRA P.ED. 640/4

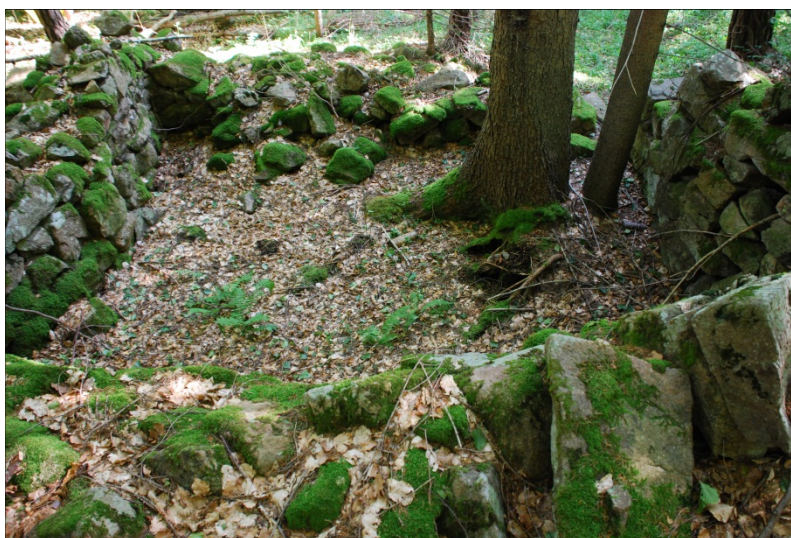
## IMMAGINE FOTOGRAFICA

| 3 | GRADO DI UTILIZZO | | COSTANTE | | SALTUARIO | | ABBANDONO | ■ | IN ROVINA |
| 6 | STATO DI CONSERVAZIONE | | BUONO | | DISCRETO | ■ | CATTIVO | | |

| 13 | MODALITÀ D'INTERVENTO | ■ | NESSUN INTERVENTO | | RISANAMENTO CONSERVATIVO | | RISTRUTTURAZIONE | | RICOSTRUZIONE |
