Località: FERRAROT

C.C. CEMBRA P.ED. 642

## CATEGORIA TIPOLOGICA

T

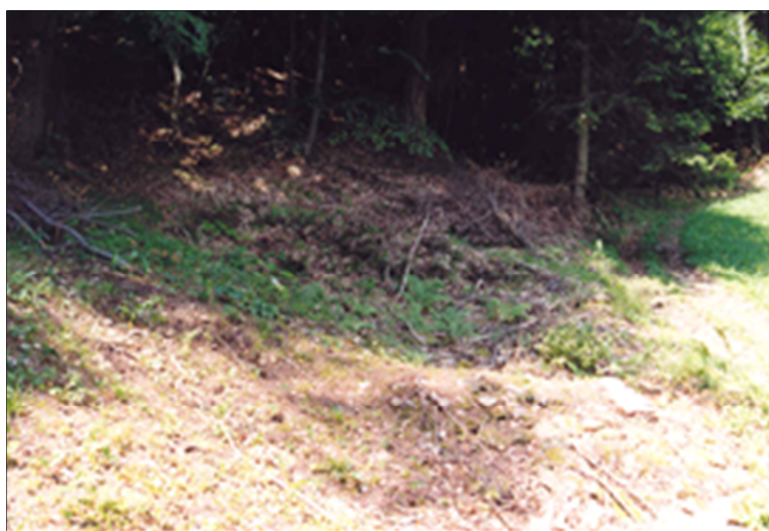
| 3 | GRADO DI UTILIZZO | | COSTANTE | | SALTUARIO | | ABBANDONO | ■ | IN ROVINA |
| 6 | STATO DI CONSERVAZIONE | | BUONO | | DISCRETO | ■ | CATTIVO | | |

| 14 | Rudere. Nessun intervento. Ammessa solo la rinaturalizzazione del sito. | | | | | | | | |

| 13 | MODALITÀ D'INTERVENTO | ■ | NESSUN INTERVENTO | | RISANAMENTO CONSERVATIVO | | RISTRUTTURAZIONE | | RICOSTRUZIONI |
