Località: **PRADOLE**

C.C. CEMBRA P.F. **2565**

**T1**

**A2**

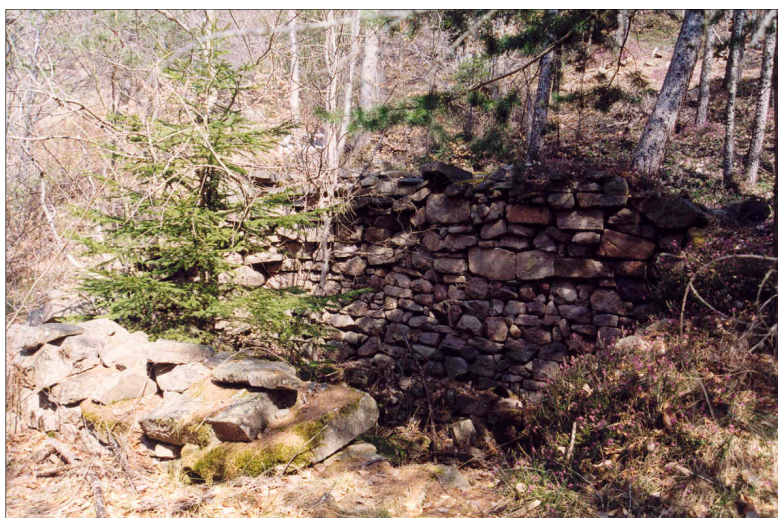
## IMMAGINE FOTOGRAFICA

| 3 | GRADO DI UTILIZZO | | COSTANTE | | SALTUARIO | ■ | ABBANDONO | | IN ROVINA |
| 6 | STATO DI CONSERVAZIONE | | BUONO | | DISCRETO | ■ | CATTIVO | | |

| 14 | Un intervento di recupero si renderà possibile con l'accatastamento del manufatto e in seguito ad aggiornamento del presente Piano con Variante al PRG. | | | | | | | | |
