10 - 17

QUADRO DI RIFERIMENTO - SCHEDA

Località: **VAL FREDATA** C.C. CEMBRA P.ED. 1111

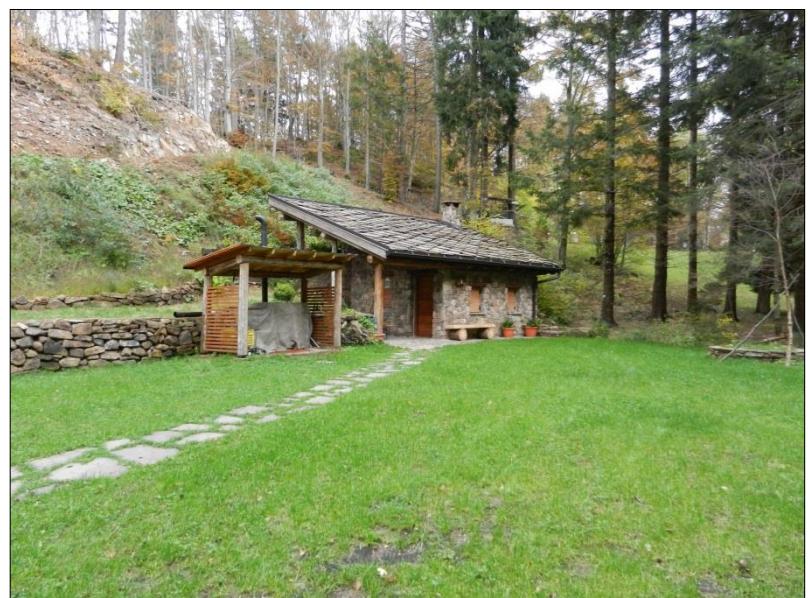
IMMAGINE FOTOGRAFICA

| 6 | STATO DI CONSERVAZIONE | <input checked="" type="checkbox"/> | BUONO | | DISCRETO | | CATTIVO | | |

| 13 | MODALITÀ D'INTERVENTO | | nessun intervento | | risanamento conservativo | <input checked="" type="checkbox"/> | ristrutturazione | <input type="checkbox"/> | ricostruzione |
