Località: **VAL FREDATA** C.C. CEMBRA P.ED. 1106

**T5**

**E**

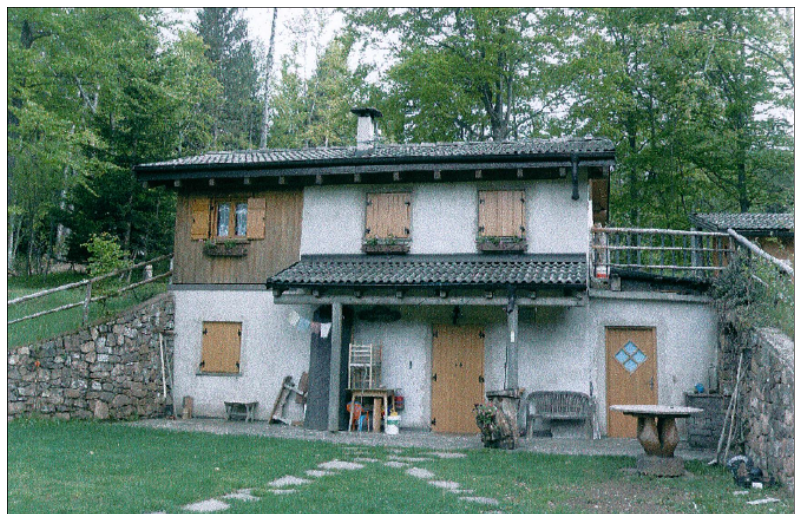
## IMMAGINE FOTOGRAFICA

| 5 | TIPOLOGIA ARCHITETTONICA | | ORIGINALE | | MODIFICATA | | TRASFORMATA | ■ | ALTERATA |
| 6 | STATO DI CONSERVAZIONE | | BUONO | ■ | DISCRETO | | CATTIVO | | |

| 13 | MODALITÀ D'INTERVENTO | | NESSUN INTERVENTO | | RISANAMENTO CONSERVATIVO | ■ | RISTRUTTURAZIONE | | RICOSTRUZIONE |
