Località: **VAL FREDATA** C.C. CEMBRA P.ED. **666**

**T1**

**B**

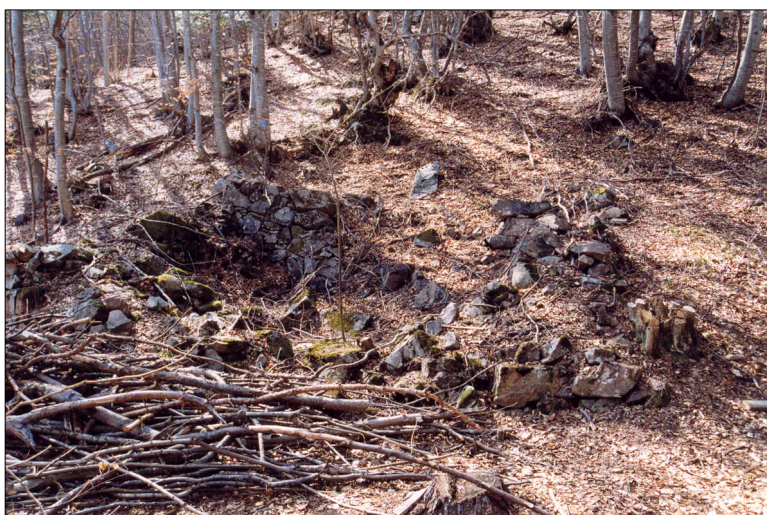
## IMMAGINE FOTOGRAFICA

| 3 | GRADO DI UTILIZZO | | COSTANTE | | SALTUARIO | | ABBANDONO | ■ | IN ROVINA |
| 6 | STATO DI CONSERVAZIONE | | BUONO | | DISCRETO | ■ | CATTIVO | | |

| 13 | MODALITÀ D'INTERVENTO | | NESSUN INTERVENTO | | RISANAMENTO CONSERVATIVO | | RISTRUTTURAZIONE | ■ | RICOSTRUZIONI |
