SCHEDA N.

C.C. LISIGNAGO P.F. 1560/2

T1

C

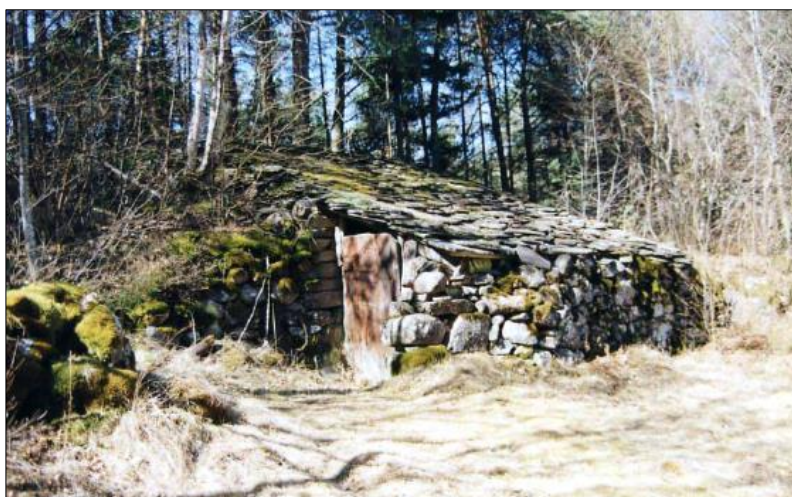
## IMMAGINE FOTOGRAFICA

| 3 | GRADO DI UTILIZZO | | COSTANTE | | SALTUARIO | ■ | ABBANDONO | | IN ROVINA |
| 6 | STATO DI CONSERVAZIONE | | BUONO | ■ | DISCRETO | | CATTIVO | | |

| 13 | MODALITÀ D'INTERVENTO | | NESSUN INTERVENTO | ■ | RISANAMENTO CONSERVATIVO | | RISTRUTTURAZIONE | | RICOSTRUZIONI |
| 14 | Ogni intervento che non sia di manutenzione ordinaria è subordinato all'accatastamento del manufatto. | | | | | | | | |
