LOCALIZZAZIONE

C.C. LISIGNAGO P.ED. .214

CATEGORIA TIPOLOGICA

MODALITA' D'INTERVENTO

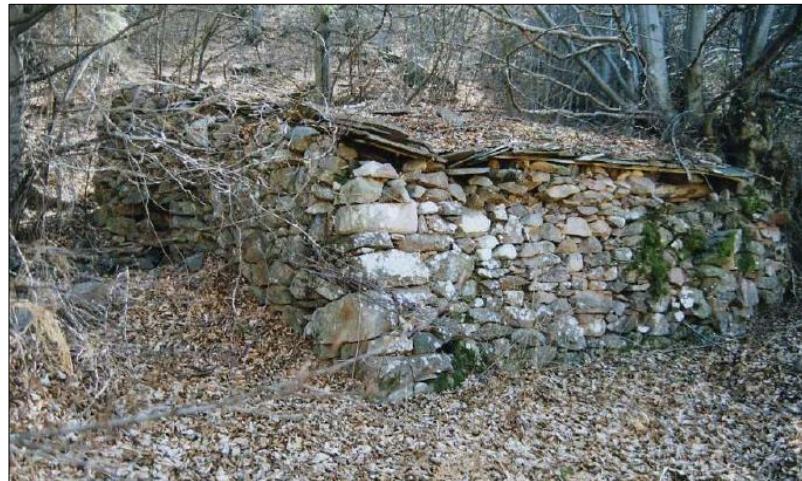
IMMAGINE FOTOGRAFICA

1	EPOCA DI COSTRUZIONE	<input checked="" type="checkbox"/>	ANTICA ORIGINE		DOPO IL 1945		DOPO IL 1970		
2	DESTINAZIONE D'USO	<input checked="" type="checkbox"/>	SILVO - PASTORALE		AGRICOLA		RESIDENZIALE		TURISTICA
3	GRADO DI UTILIZZO		COSTANTE		SALTUARIO		ABBANDONO	<input checked="" type="checkbox"/>	IN ROVINA
4 CARATTERISTICHE DELL'EDIFICIO									
	TIPO DI COSTRUZIONE	<input checked="" type="checkbox"/>	PIETRA		PIETRA-LEGNO		MISTA		ALTRO
	VOLUME		ORIGINARIO		CON AMPLIAMENTO		CON SUPER-FETTAZIONE		
	ELEMENTI IN AGGETTO		POGGIOLO		BALLATOIO		SCALE	<input checked="" type="checkbox"/>	NESSUNO
	FORMA DEL TETTO	<input checked="" type="checkbox"/>	1 FALDA		2 FALDE		PIU' FALDE		
	MANTO DI COPERTURA	<input checked="" type="checkbox"/>	PORFIDO		CEMENTO		COTTO		LAMIERA
	SERRAMENTI FORI	<input checked="" type="checkbox"/>	ASSENTI		LEGNO		METALLO		ALTRO
	FINITURE MURI	<input checked="" type="checkbox"/>	SASSO A VISTA		INTONACO		LEGNO		ALTRO

NUMERO LIVELLI	<input checked="" type="checkbox"/>	SEMINTERRATO		1 FUORI TERRA		2 FUORI TERRA		3 FUORI TERRA
5	TIPOLOGIA ARCHITETTONICA	<input checked="" type="checkbox"/>	ORIGINALE		MODIFICATA		TRASFORMATA		ALTERATA
6	STATO DI CONSERVAZIONE		BUONO	<input checked="" type="checkbox"/>	DISCRETO		CATTIVO		
7	MANUF. DI PERTINENZA		TETTOIA		LEGNAIA		DEPOSITO		ALTRO
8	SPAZI DI PERTINENZA		PRATO	<input checked="" type="checkbox"/>	PRATO RECINTATO		VERDE COLTIVATO		BOSCO
9	RETI TECNOLOGICHE		ACQUEDOTTO		SORGENTE		FOGNATURA		ENERGIA EL.
10	VIABILITÀ								
	TIPO DI VIABILITÀ		DA STRADA COMUNALE	<input checked="" type="checkbox"/>	DA STRADA FORESTALE		DA SENTIERO		ASSENTE
	NATURA DELL'ACCESSO		STRADA ASFALTATA	<input checked="" type="checkbox"/>	DA STRADA BIANCA		PISTA		ASSENTE

13	MODALITÀ D'INTERVENTO		NESSUN INTERVENTO	<input checked="" type="checkbox"/>	RISANAMENTO CONSERVATIVO		RISTRUTTURAZIONE		RICOSTRUZIONE
14	In alternativa al risanamento conservativo, possibilità di eseguire il restauro del manufatto con i benefici previsti dall'art. 3 comma 3 lettera C
