LOCALIZZAZIONE

Località: **ISCHIONE**

C.C. CEMBRA P.ED.

1251

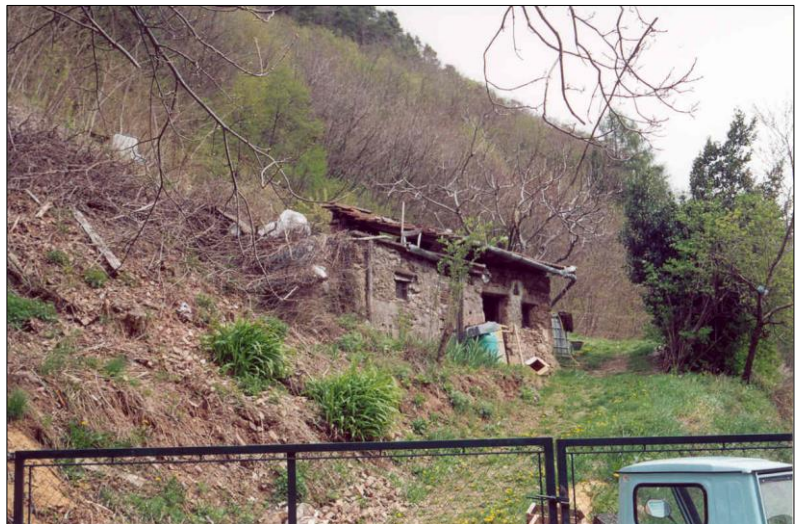
IMMAGINE FOTOGRAFICA

1	EPOCA DI COSTRUZIONE	■	ANTICA ORIGINE		DOPO IL 1945		DOPO IL 1970		
2	DESTINAZIONE D'USO		SILVO - PASTORALE	■	AGRICOLA		RESIDENZIALE		TURISTICA
3	GRADO DI UTILIZZO		COSTANTE		SALTUARIO	■	ABBANDONO		IN ROVINA
4	CARATTERISTICHE DELL'EDIFICIO								
	TIPO DI COSTRUZIONE	■	PIETRA		PIETRA-LEGNO		MISTA		ALTRO
	VOLUME		ORIGINARIO	■	CON AMPLIAMENTO		CON SUPER-FETTAZIONE		
	ELEMENTI IN AGGETTO		POGGIOLO		BALLATOIO		SCALE	■	NESSUNO
	FORMA DEL TETTO	■	1 FALDA		2 FALDE		PIU' FALDE		
	MANTO DI COPERTURA		PORFIDO		CEMENTO		COTTO		LAMIERA
	SERRAMENTI FORI		ASSENTI	■	LEGNO		METALLO		ALTRO
	FINITURE MURI		SASSO A VISTA	■	INTONACO		LEGNO		ALTRO
	NUMERO LIVELLI		SEMITERRATO	■	1 FUORI TERRA		2 FUORI TERRA		3 FUORI TERRA
5	TIPOLOGIA ARCHITETTONICA		ORIGINALE	■	MODIFICATA		TRASFORMATA		ALTERATA
6	STATO DI CONSERVAZIONE		BUONO		DISCRETO	■	CATTIVO		
7	MANUF. DI PERTINENZA		TETTOIA		LEGNAIA		DEPOSITO		ALTRO
8	SPAZI DI PERTINENZA		PRATO		PRATO RECINTATO		VERDE COLTIVATO	■	BOSCO

13	MODALITÀ D'INTERVENTO	■	NESSUN INTERVENTO		RISANAMENTO CONSERVATIVO		RISTRUTTURAZIONE		RICOSTRUZIONI
14	In caso d'interventi che richiedono la relazione geologico/geotecnica dovrà essere condotta una specifica analisi sui crolli rocciosi (art. 3 comma 7 del Piano)
