LOCALIZZAZIONE

C.C. LISIGNAGO P.ED. .219/1

CATEGORIA TIPOLOGICA

T5

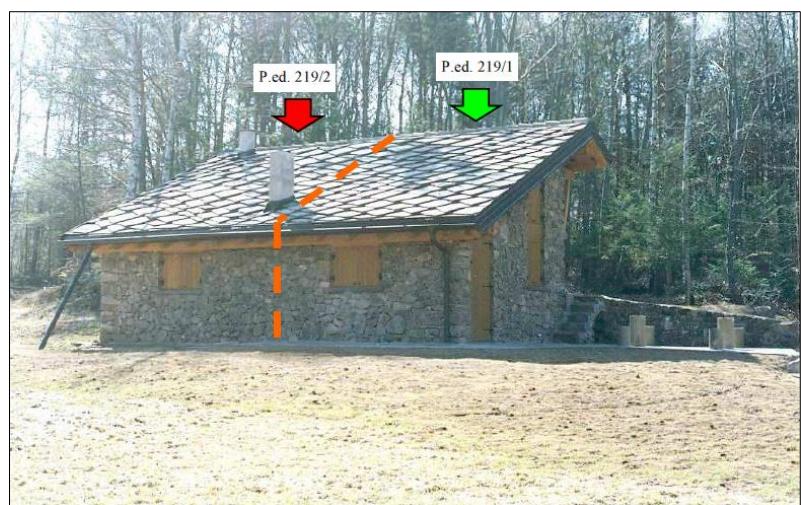
IMMAGINE FOTOGRAFICA

1	EPOCA DI COSTRUZIONE		ANTICA ORIGINE		DOPO IL 1945	<input checked="" type="checkbox"/>	DOPO IL 1970		
2	DESTINAZIONE D'USO		SILVO - PASTORALE		AGRICOLA	<input checked="" type="checkbox"/>	RESIDENZIALE		TURISTICA
3	GRADO DI UTILIZZO		COSTANTE	<input checked="" type="checkbox"/>	SALTUARIO		ABBANDONO		IN ROVINA
4 CARATTERISTICHE DELL'EDIFICIO									
	TIPO DI COSTRUZIONE	<input checked="" type="checkbox"/>	PIETRA		PIETRA-LEGNO		MISTA		ALTRO
	VOLUME		ORIGINARIO		CON AMPLIAMENTO		CON SUPER-FETTAZIONE		
	ELEMENTI IN AGGETTO		POGGIOLO		BALLATOIO		SCALE	<input checked="" type="checkbox"/>	NESSUNO
	FORMA DEL TETTO		1 FALDA	<input checked="" type="checkbox"/>	2 FALDE		PIU' FALDE		
	MANTO DI COPERTURA	<input checked="" type="checkbox"/>	PORFIDO		CEMENTO		COTTO		LAMIERA
	SERRAMENTI FORI		ASSENTI	<input checked="" type="checkbox"/>	LEGNO		METALLO		ALTRO
	FINITURE MURI	<input checked="" type="checkbox"/>	SASSO A VISTA		INTONACO		LEGNO		ALTRO

NUMERO LIVELLI		SEMINTERRATO		1 FUORI TERRA	<input checked="" type="checkbox"/>	2 FUORI TERRA		3 FUORI TERRA
5	TIPOLOGIA ARCHITETTONICA		ORIGINALE		MODIFICATA		TRASFORMATA	<input checked="" type="checkbox"/>	ALTERATA
6	STATO DI CONSERVAZIONE	<input checked="" type="checkbox"/>	BUONO		DISCRETO		CATTIVO		
7	MANUF. DI PERTINENZA		TETTOIA		LEGNAIA		DEPOSITO		ALTRO
8	SPAZI DI PERTINENZA	<input checked="" type="checkbox"/>	PRATO		PRATO RECINTATO		VERDE COLTIVATO		BOSCO
9	RETI TECNOLOGICHE		ACQUEDOTTO		SORGENTE		FOGNATURA		ENERGIA EL.
10	VIABILITÀ'								
	TIPO DI VIABILITÀ	<input checked="" type="checkbox"/>	DA STRADA COMUNALE		DA STRADA FORESTALE		DA SENTIERO		ASSENTE
	NATURA DELL'ACCESSO		STRADA ASFALTATA		DA STRADA BIANCA	<input checked="" type="checkbox"/>	PISTA		ASSENTE

13	MODALITÀ D'INTERVENTO		NESSUN INTERVENTO		RISANAMENTO CONSERVATIVO	<input checked="" type="checkbox"/>	RISTRUTTURAZIONE		RICOSTRUZIONE
14
