## LOCALIZZAZIONE

C.C. LISIGNAGO P.F.

1480

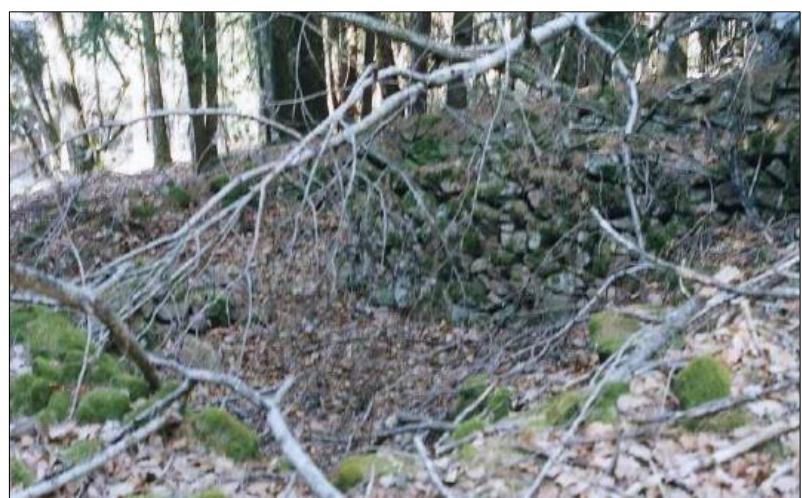
## IMMAGINE FOTOGRAFICA

<b>NUMERO LIVELLI</b>		SEMINTERRATO		1 FUORI TERRA		2 FUORI TERRA		3 FUORI TERRA
5	<b>TIPOLOGIA ARCHITETTONICA</b>		ORIGINALE		MODIFICATA		TRASFORMATA		ALTERATA
6	<b>STATO DI CONSERVAZIONE</b>		BUONO		DISCRETO	<input checked="" type="checkbox"/>	CATTIVO		
7	<b>MANUF. DI PERTINENZA</b>		TETTOIA		LEGNAIA		DEPOSITO		ALTRO
8	<b>SPAZI DI PERTINENZA</b>		PRATO	<input type="checkbox"/>	PRATO RECINTATO		VERDE COLTIVATO	<input checked="" type="checkbox"/>	BOSCO
9	<b>RETI TECNOLOGICHE</b>		ACQUEDOTTO		SORGENTE		FOGNATURA		ENERGIA EL.
10	<b>VIABILITÀ</b>								
	<b>TIPO DI VIABILITÀ</b>		DA STRADA COMUNALE		DA STRADA FORESTALE	<input checked="" type="checkbox"/>	DA SENTIERO		ASSENTE
	<b>NATURA DELL'ACCESSO</b>		STRADA ASFALTATA		DA STRADA BIANCA		PISTA	<input checked="" type="checkbox"/>	ASSENTE

13	<b>MODALITÀ D'INTERVENTO</b>	<input checked="" type="checkbox"/>	NESSUN INTERVENTO		RISANAMENTO CONSERVATIVO		RISTRUTTURAZIONE		RICOSTRUZIONE
14	Rudere senza possibilità di ricostruzione.  Nessun intervento in seguito a parere negativo del Servizio Foreste in base ai criteri della delibera CTF n.376/96
