LOCALIZZAZIONE

C.C. LISIGNAGO P.ED. .204

CATEGORIA TIPOLOGICA

MODALITA' D'INTERVENTO

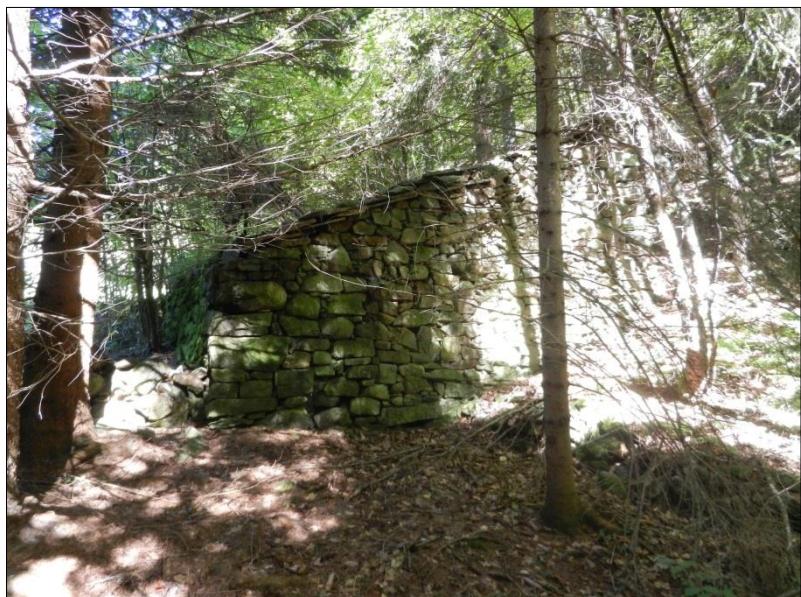
IMMAGINE FOTOGRAFICA

1	EPOCA DI COSTRUZIONE	<input checked="" type="checkbox"/>	ANTICA ORIGINE		DOPO IL 1945		DOPO IL 1970		
2	DESTINAZIONE D'USO	<input checked="" type="checkbox"/>	SILVO - PASTORALE		AGRICOLA		RESIDENZIALE		TURISTICA
3	GRADO DI UTILIZZO		COSTANTE		SALTUARIO	<input checked="" type="checkbox"/>	ABBANDONO		IN ROVINA
4 CARATTERISTICHE DELL'EDIFICIO									
	TIPO DI COSTRUZIONE	<input checked="" type="checkbox"/>	PIETRA		PIETRA-LEGNO		MISTA		ALTRO
	VOLUME	<input checked="" type="checkbox"/>	ORIGINARIO		CON AMPLIAMENTO		CON SUPER-FETTAZIONE		
	ELEMENTI IN AGGETTO		POGGIOLO		BALLATOIO		SCALE	<input checked="" type="checkbox"/>	NESSUNO
	FORMA DEL TETTO	<input checked="" type="checkbox"/>	1 FALDA		2 FALDE		PIU' FALDE		
	MANTO DI COPERTURA	<input checked="" type="checkbox"/>	PORFIDO		CEMENTO		COTTO		LAMIERA
	SERRAMENTI FORI	<input checked="" type="checkbox"/>	ASSENTI		LEGNO		METALLO		ALTRO
	FINITURE MURI	<input checked="" type="checkbox"/>	SASSO A VISTA		INTONACO		LEGNO		ALTRO

NUMERO LIVELLI	<input checked="" type="checkbox"/>	SEMINTERRATO		1 FUORI TERRA		2 FUORI TERRA		3 FUORI TERRA
5	TIPOLOGIA ARCHITETTONICA	<input checked="" type="checkbox"/>	ORIGINALE		MODIFICATA		TRASFORMATA		ALTERATA
6	STATO DI CONSERVAZIONE		BUONO	<input checked="" type="checkbox"/>	DISCRETO		CATTIVO		
7	MANUF. DI PERTINENZA		TETTOIA		LEGNAIA		DEPOSITO		ALTRO
8	SPAZI DI PERTINENZA		PRATO	<input type="checkbox"/>	PRATO RECINTATO		VERDE COLTIVATO	<input checked="" type="checkbox"/>	BOSCO
9	RETI TECNOLOGICHE		ACQUEDOTTO		SORGENTE		FOGNATURA		ENERGIA EL.
10	VIABILITÀ								
	TIPO DI VIABILITÀ		DA STRADA COMUNALE	<input checked="" type="checkbox"/>	DA STRADA FORESTALE		DA SENTIERO		ASSENTE
	NATURA DELL'ACCESSO		STRADA ASFALTATA		DA STRADA BIANCA	<input checked="" type="checkbox"/>	PISTA		ASSENTE

13	MODALITÀ D'INTERVENTO		NESSUN INTERVENTO	<input checked="" type="checkbox"/>	RISANAMENTO CONSERVATIVO		RISTRUTTURAZIONE		RICOSTRUZIONE
14			In alternativa al risanamento conservativo, intervento di restauro del manufatto con i benefici previsti dall'art. 3 comma 3 lettera C. Penalità APP – penalità alluvionali torrentizie da approfondire. In caso d'interventi sul manufatto verificare preventivamente l'ammissibilità rispetto alle invarianti del PUP e alle disposizioni sulla polizia idraulica di cui alla L.P. n. 18/1976.
