6 - 13

QUADRO DI RIFERIMENTO - SCHEDA

Località: **LAGABRUN** C.C. CEMBRA P.ED. **980**

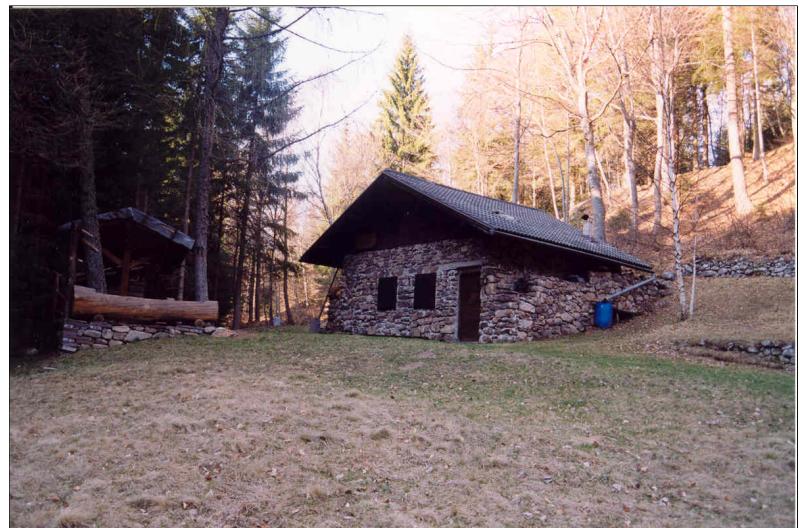
IMMAGINE FOTOGRAFICA

| 5 | TIPOLOGIA ARCHITETTONICA | | ORIGINALE | <input checked="" type="checkbox"/> | MODIFICATA | | TRASFORMATA | | ALTERATA |
| 6 | STATO DI CONSERVAZIONE | <input checked="" type="checkbox"/> | BUONO | | DISCRETO | | CATTIVO | | |

| 13 | MODALITÀ D'INTERVENTO | | NESSUN INTERVENTO | | RISANAMENTO CONSERVATIVO | <input checked="" type="checkbox"/> | RISTRUTTURAZIONE | | RICOSTRUZIONE |
